改善箇所説明図

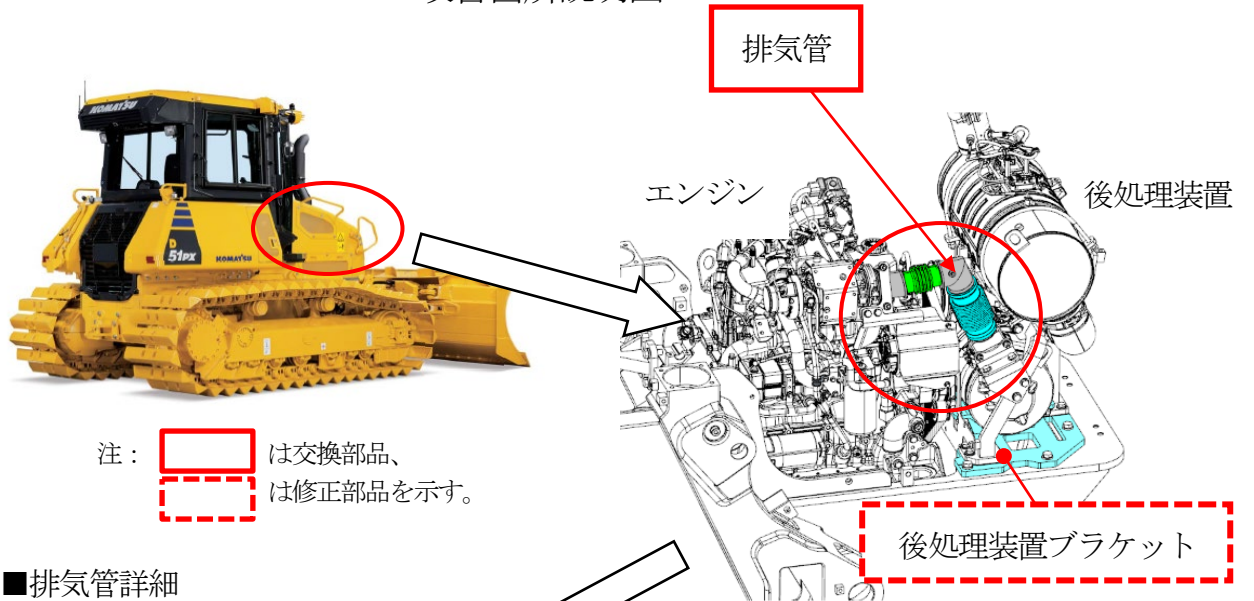
ブルドーザの排気管において、ベローズ部の溶接が不適切なものがある。また、排気管を車体に固定する構造が不適切なため、ベローズがねじれて組み付けられたものがある。そのため車体振動によりベローズ部に亀裂が生じ、ベローズが破断して排気ガスが漏れるおそれがある。

①排気管を対策品に交換する。

②排気管の固定位置が調整できるように後処理装置ブラケットを追加加工する。

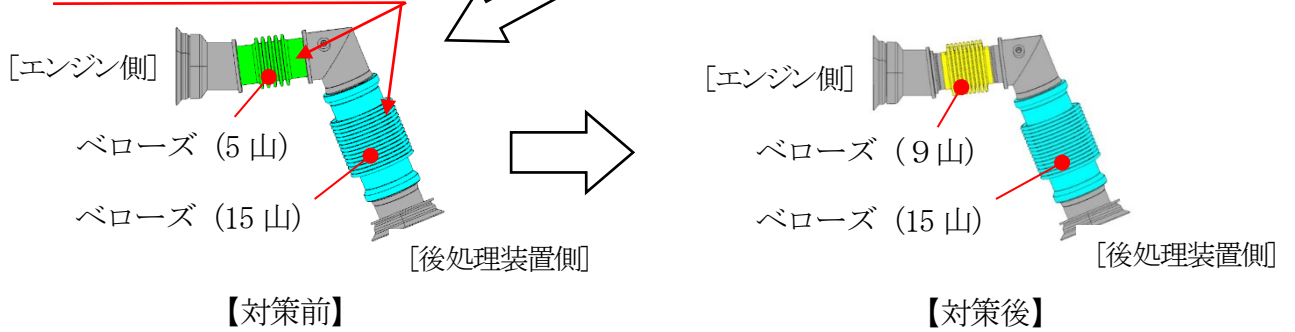
■排気管詳細

不具合（亀裂）発生部位

識別：排気管ベローズの山数にて識別する。
