改善箇所説明図

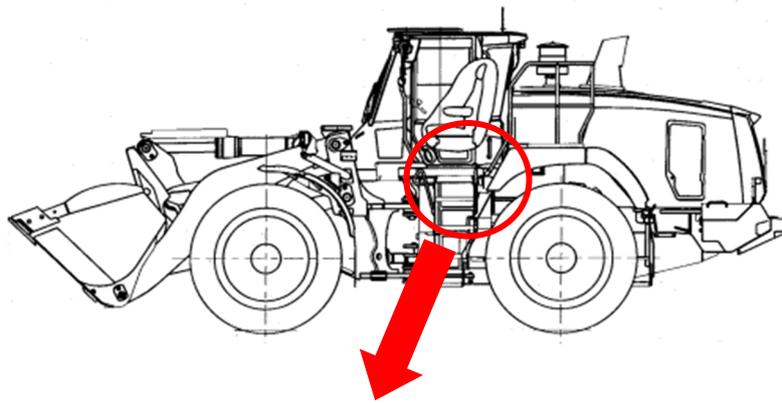
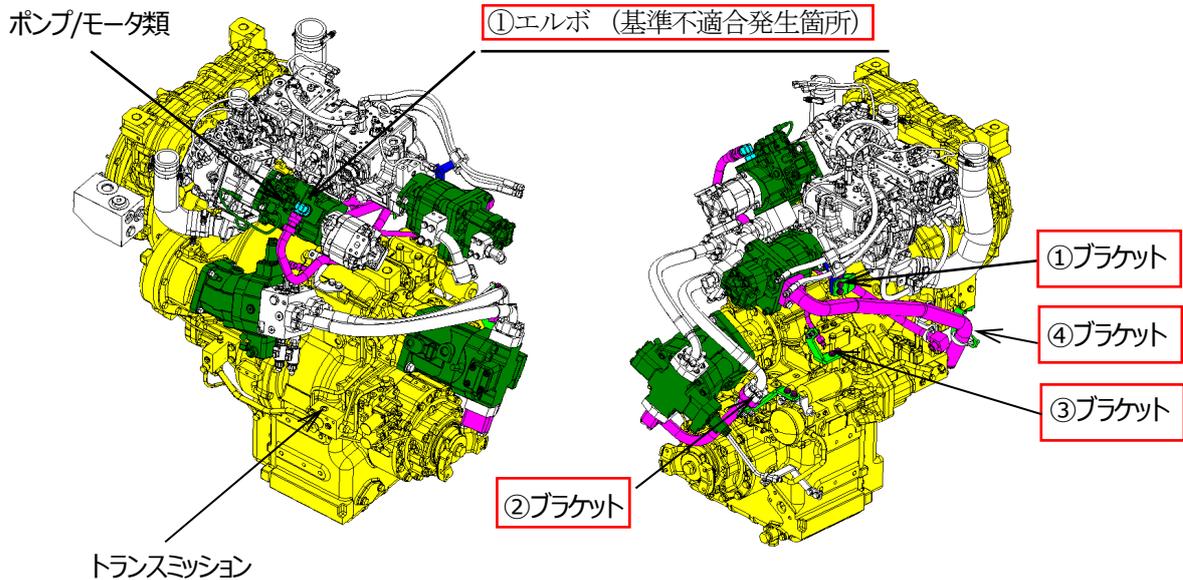
注: は、交換部品を示す。

| | ① | ② | ③ | ④ | |
| | エルボ | ブラケット | ブラケット | ブラケット | |
| 改善内容 | 材質変更 | 板厚/板幅増加 | 材質変更/板厚/板幅増加 | 材質変更 | |

シヨベル・ローダの油圧配管において、エルボやブラケットの強度検討が不十分なため、トランスミッションの振動と共振して亀裂が生じることがある。そのため、そのまま使用を続けると、エルボに生じた亀裂から作動油が漏れる。または、ブラケットが折損して油圧配管が固定できなくなり、最悪の場合、油圧配管に亀裂が生じて作動油が著しく漏れるおそれがある。

改善措置の内容: 全車両、該当するエルボ及びブラケットを対策品に交換する。なお当該部品が折損していた場合、油圧チューブを新品に交換する。

識別: キャブ内のヒューズボックスカバーの裏面に青のペイントを塗布する。
