歯車における白色組織を伴う歯面剥離について

Gear Tooth Flank Flaking Associated with White Etching Area

七野 勇人
Hayato Shichino
苅 和 慎 平
Shinpei Kariwa
木 村 広 人
Hiroto Kimura

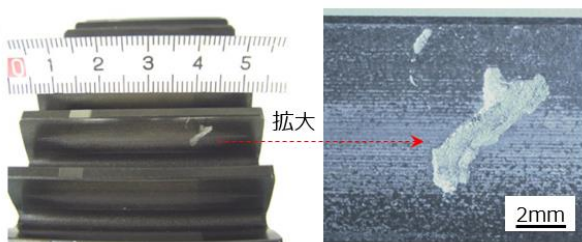
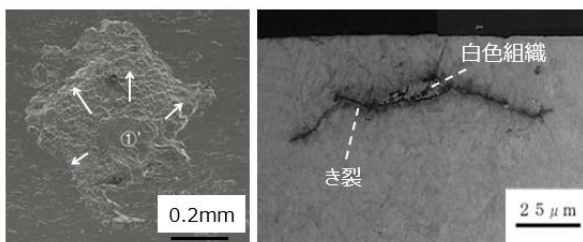
図 1 歯車の白層剥離の事例

ベンチ試験で発生した白色組織を伴う歯面剥離の事例を図1に示す。歯車の歯面損傷としては、表面を起点とするピッチング損傷が一般的だが、白色組織を伴う剥離は、図1(a)に示すように目視ではピッチング損傷と明確な区別が付きづらい形態をしている。剥離の起点を確認するため、同じ歯車で小さな剥離が発生している箇所を調べると、図1(b)に示す様に破面の中央付近にある円盤

状の面からき裂が進展して剥離に至っていることが確認された。さらに剥離していない歯の断面を調査した結果、**図 1 (c)** に示すように内部に白色組織とき裂が発生しているのが複数確認され、内部に発生した白色組織を起点とした剥離（白層を伴う歯面剥離）であることがわかった。同様に、複数の歯車で白色組織およびき裂を調査した結果、以下の特徴が挙げられる。

- ・ 歯車の白色組織の多くは深さ $40\ \mu\text{m}$ 以下の表層近くに発生しており、ベアリングで発生している深さ（ 100 から $300\ \mu\text{m}$ ）に比べて浅い。
- ・ 歯車では非金属介在物を起点に白色組織が生成している事例が認められる。

(a) 白層剥離の歯面損傷

(b) 微小剥離の破面 (c) 内部の白色組織とき裂

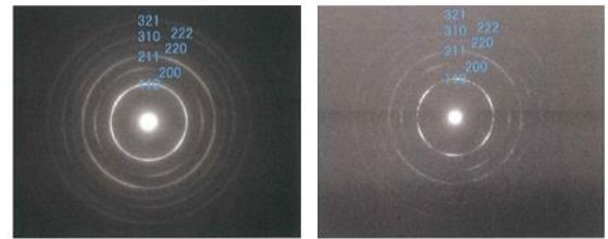
図 2 歯車の白色組織の TEM 観察結果

次に歯車の白色組織の調査を TEM で行った。結晶構造を調べた結果、**図 2 (a)** に示す様にハローパターンを示しており、bcc の結晶構造（フェライト組織）の周期を持った超微細結晶と考えられる。比較のためベアリングの白色組織の結果も合わせて示しているが、同じ結晶構造であることが確認された。さらに、組織写真を**図 2 (c)** に示すが、 10 から $20\ \text{nm}$ の等軸晶であった。また、硬さをマイクロビッカースで計測した結果、浸炭されたマルテンサイトが約 Hv830 であるのに対し、白色組織は約 Hv1230 であった。この大きな硬度差によって、白色組織の境界で疲労き裂が発生したと考えられる。

(a) 歯車の白色組織の電子回析像

(b) ベアリングの白色組織の電子回析像

(c) 組織写真

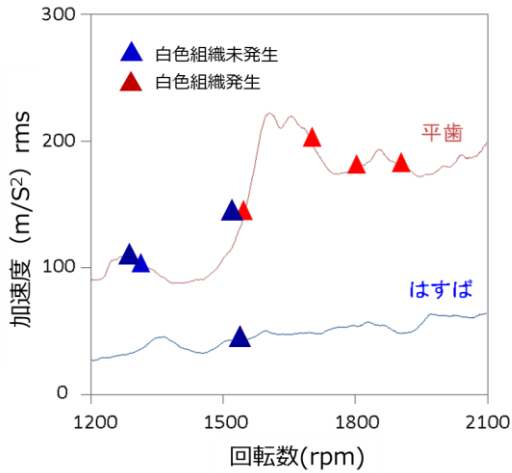
図 6 振動が白色組織に及ぼす影響

3. 白色組織は、すべり率が増加するに従って発生しやすい傾向が認められる。これは摺動表面に新生面が形成されることで、水素が発生しやすくなったためと考えられる。
4. 歯車のかみ合い振動が大きい場合に、白色組織が発生しやすい傾向が認められ、摺動と応力場の両面で水素が発生し蓄積されやすくなったと考えられる。
5. オイル添加剤の違いによって白色組織の発生状態に違いが認められるのは、オイル添加剤によって生成されるトライボフィルムの生成速度が変化し、水素の鋼中への侵入に影響したためと考えられる。
6. 歯車を連続運転した場合に白色組織が発生する条件にて、運転と停止を組み合わせた場合には、白色組織は発生しにくくなる。これは停止している間に水素が拡散することで、白色組織の発生が抑制されたと考えられる。

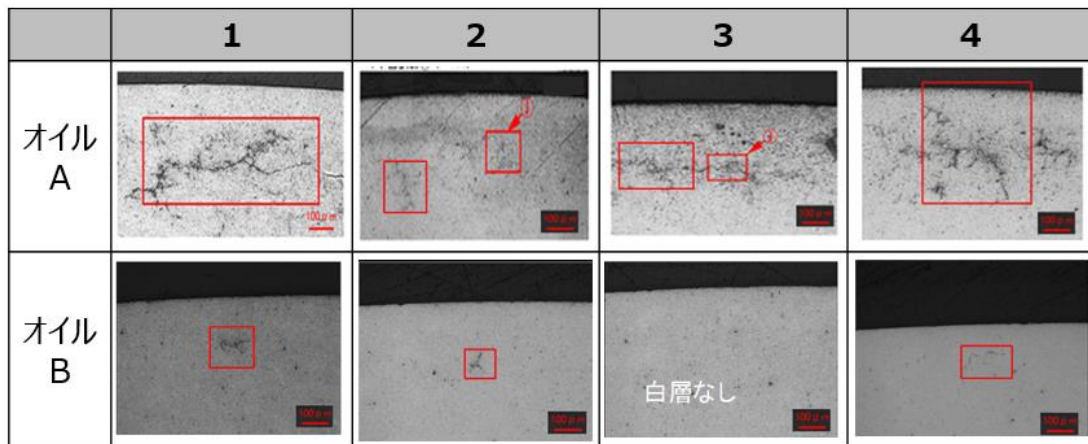
図 7 オイルによる白色組織発生の違い

り率と面圧を変えた水準で試験後の白色組織を観察した。観察された白色組織を図 7 に示すが、同じ試験条件に於いてオイル A に比べてオイル B は白色組織の発生が抑制されていることがわかる。ここでオイル A と B の粘度は変わらないため、オイル添加剤によって摺動状態が変わったことが白色組織の発生に影響したものと考えられる。

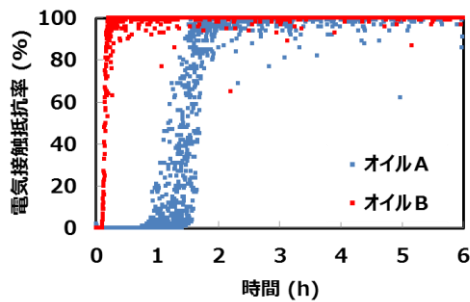
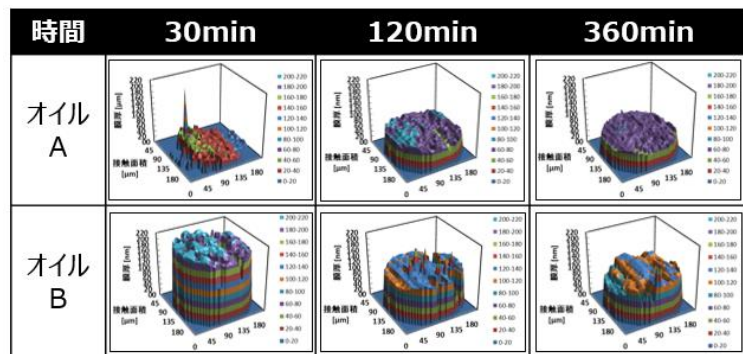
図 8 オイルの違いによる摺動状態の変化

摺動状態を把握するために、摺動によりオイル添加剤と鋼が反応することで表面に生成するトライボフィルムの挙動を MTM トラクション計測記器で評価した。摺動面にトライボフィルムが生成するに従い金属接触が抑制され、電気接触抵抗 (ECR[※]) が変化する挙動を図 8 (a) に示す。また、生成したトライボフィルムの厚さを図 8 (b) に示す。オイル A に比べてオイル B はトライボフィルムの生成速度が速いことがわかる。これにより新生面の形成が抑制され、新生面からの水素侵入が少なくなり、オイル B で白色組織が発生しにくくなったと考えられる。

(a) 電気接触抵抗 (ECR[※]) の変化

(b) トライボフィルムの厚さ
