改善箇所説明図

(代表車種:コマツ ZAF-M282K 通称名:FB25)

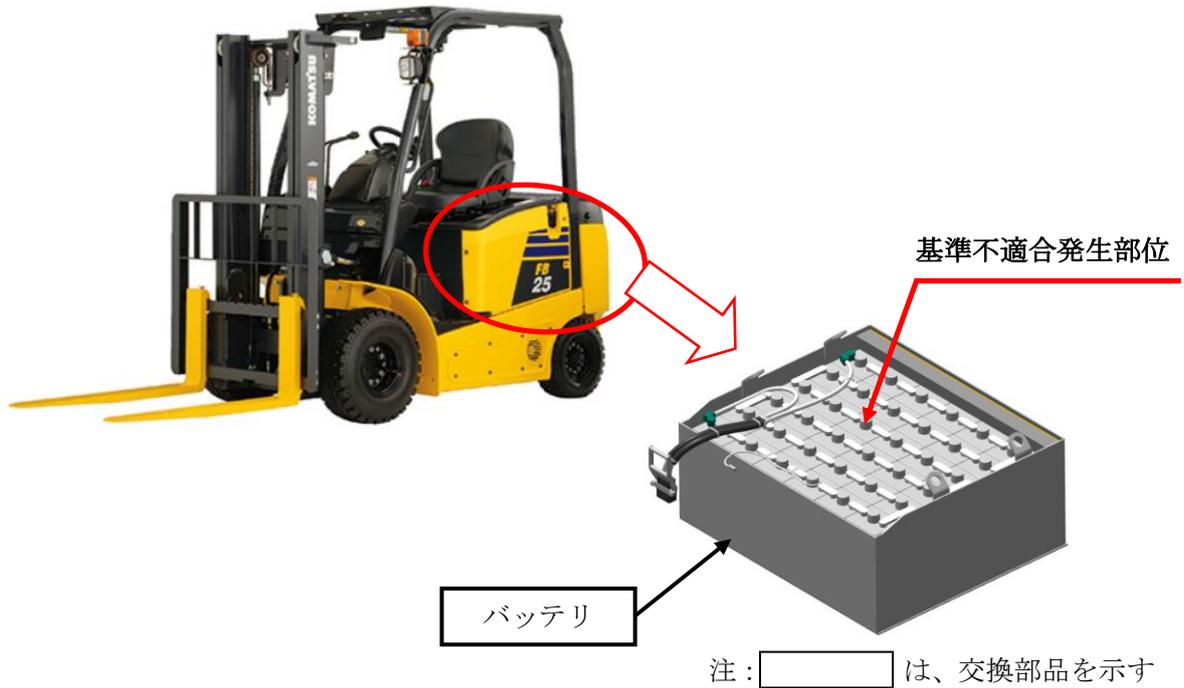
バッテリー式フォーク・リフトのバッテリーにおいて、正極柱を支えるポールパッキンの材質が不適切なため、正極柱が異常腐食するものがある。そのため、そのまま使用を続けると、正極柱が破断し、導通不良となり、最悪の場合、走行不能になるおそれがある。

全車両、バッテリーを良品に交換する。

【補足説明:緑色の絶縁キャップが取付いているものは、リコールの対象に含まれません。】
