改善箇所説明図

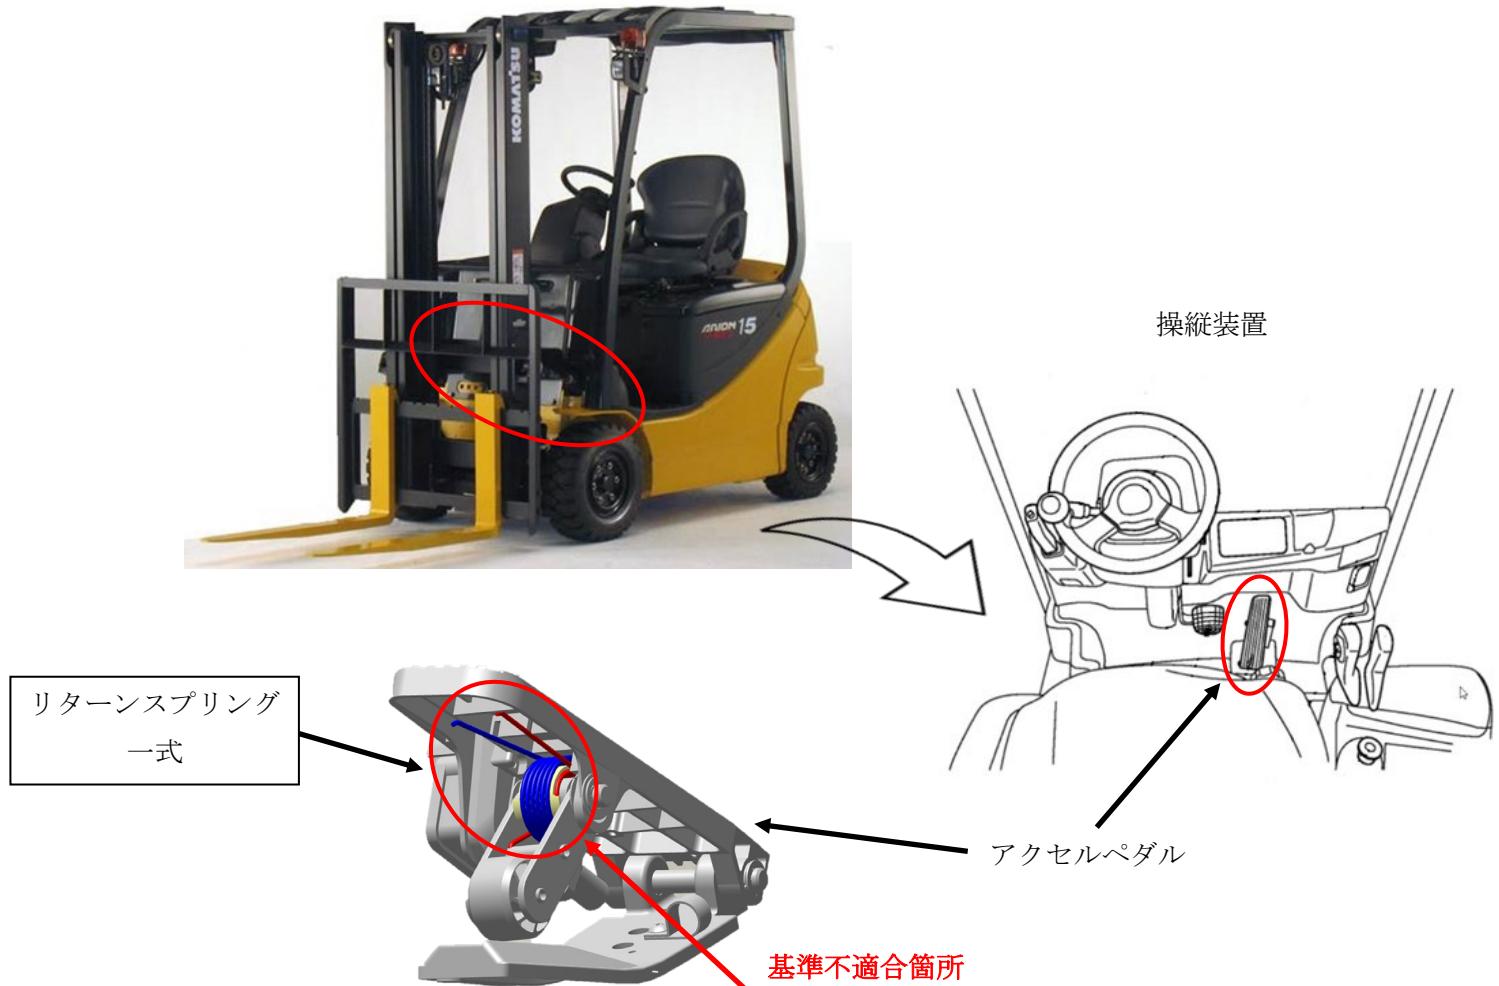
注: [] は、交換部品を示す

フオーク・リフトのアクセルペダルに備えられている、アクセルリターンスプリングにおいて、強度が不足しているものがある。そのため、そのままの状態で使用を続けると、当該スプリングが折損し、最悪の場合、アクセルペダルが全開のまま戻らないおそれがある。その場合、ブレーキにより停車は可能。また、キーOFF後の走行は不能となる。

対象車両のリターンスプリング一式を暫定対策として新品に交換する。なお恒久対策が決定次第、速やかに恒久対策を実施する。

識別: アクセルペダルに水色のペイントを塗布する。
