## 改善箇所説明図

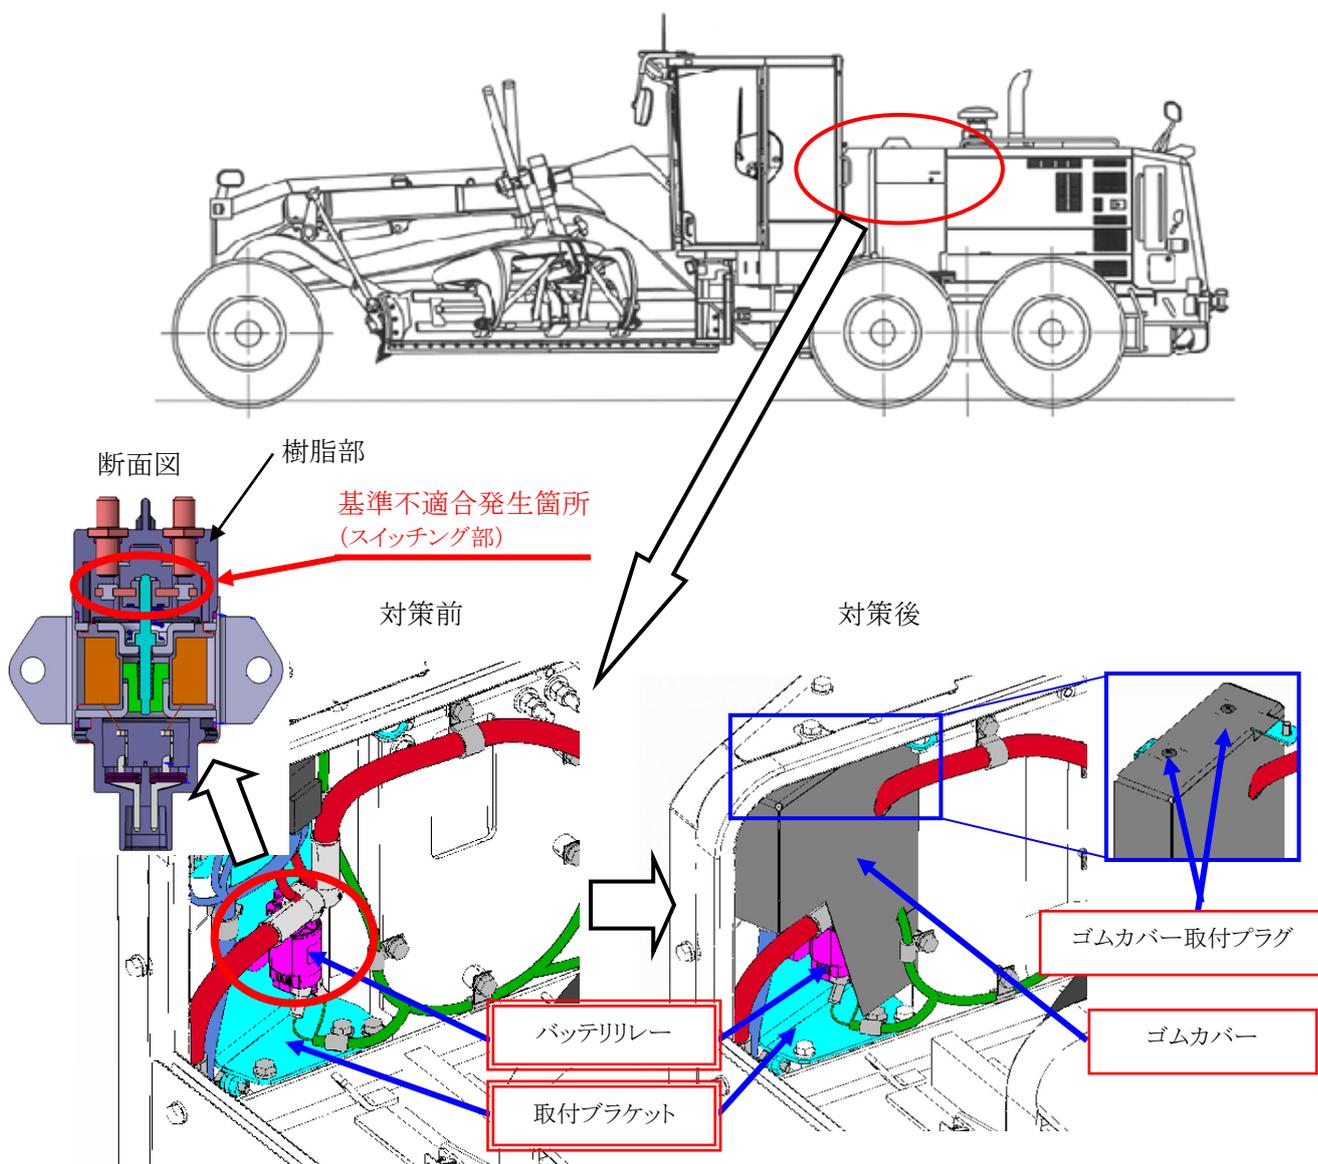
グレーダのバッテリーリレーにおいて、水浸入の評価が不十分なため、エンジンフードの隙間から浸入した雨水等でバッテリーリレーが濡れると、バッテリーリレー外装である樹脂部が雨水等を吸収し、リレー内部のスイッチング部まで浸透することがある。

その状態で外気温の低いところに長時間休車させると、浸透した雨水等がスイッチング部で凍結し、接点が接触できなくなるため導通不良となり、エンジン始動ができなくなるおそれがある。

バッテリーリレーを新品に交換するとともにバッテリーリレーを雨水等から保護するためにゴムカバーを追加する。また、ゴムカバーをゴムカバー取付プラグで固定するため、取付ブラケットを対策品に交換する。

識別: ゴムカバーの有無で識別する。
