改善箇所説明図

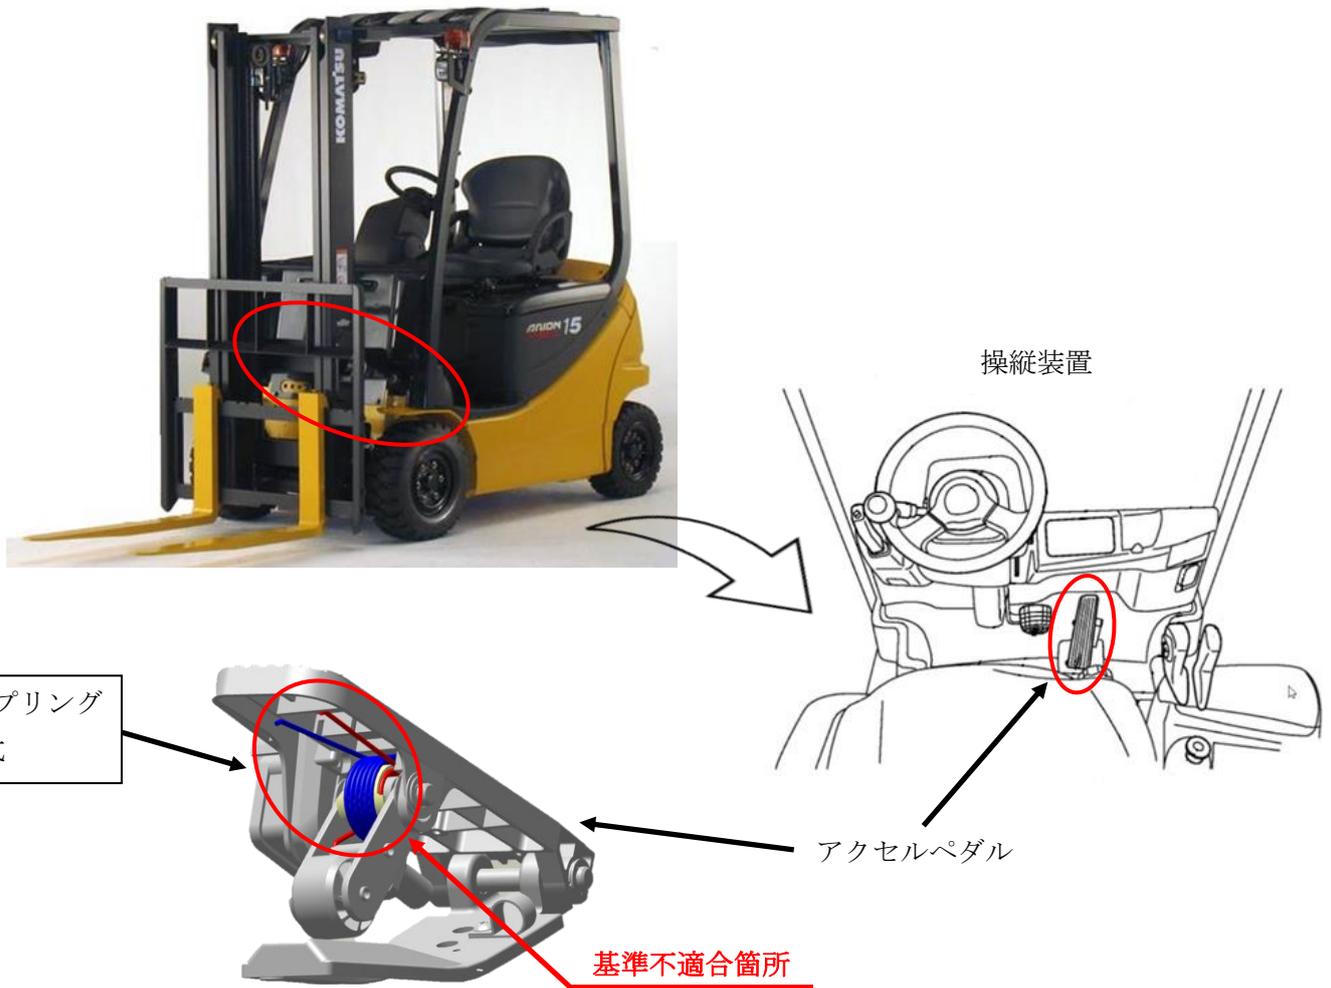
注：□ は、交換部品を示す

フォーク・リフトのアクセルペダルに備えられている、アクセルリターンスプリングにおいて、強度が不足しているものがある。そのため、そのままの状態で使用を続けると、当該スプリングが折損し、最悪の場合、アクセルペダルが全開のまま戻らないおそれがある。その場合、ブレーキにより停車は可能。また、キーOFF 後の走行は不能となる。

全車両、リターンスプリング一式を対策品に交換する。

識別：リターンスプリングの色(銀→黒)の違いで識別する。
