改善箇所説明図

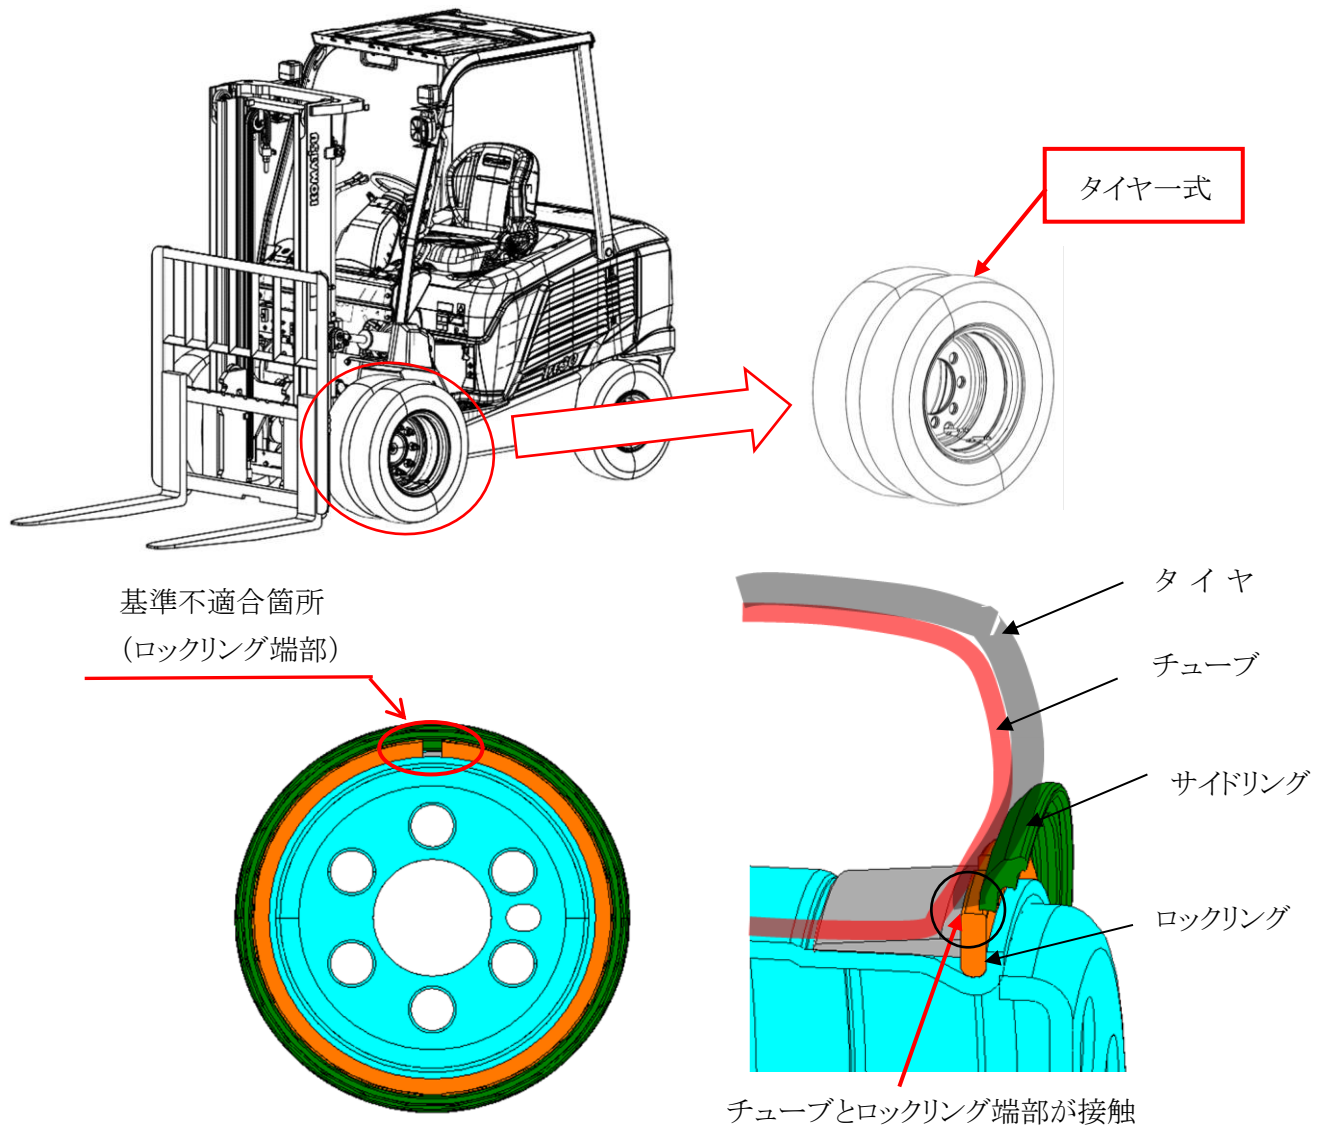
注: は交換部品を示す。

前輪に空気入りダブルタイヤを装着したフォーク・リフトにおいて、ホイールを構成するサイドリングとロックリングの形状が不適切なため、サイドリングがホイールから外れる場合がある。そのため、そのまま使用を続けると、タイヤがホイールからはみ出し、タイヤチューブがホイールのロックリングの端部に接触して穴が開き、パンクに至るおそれがある。

改善措置の内容: 全車両、対策品ホイールを装着したタイヤ式と交換する。

識別: ホイールの刻印にて識別する。
