# 改善箇所説明図

## 電気配線

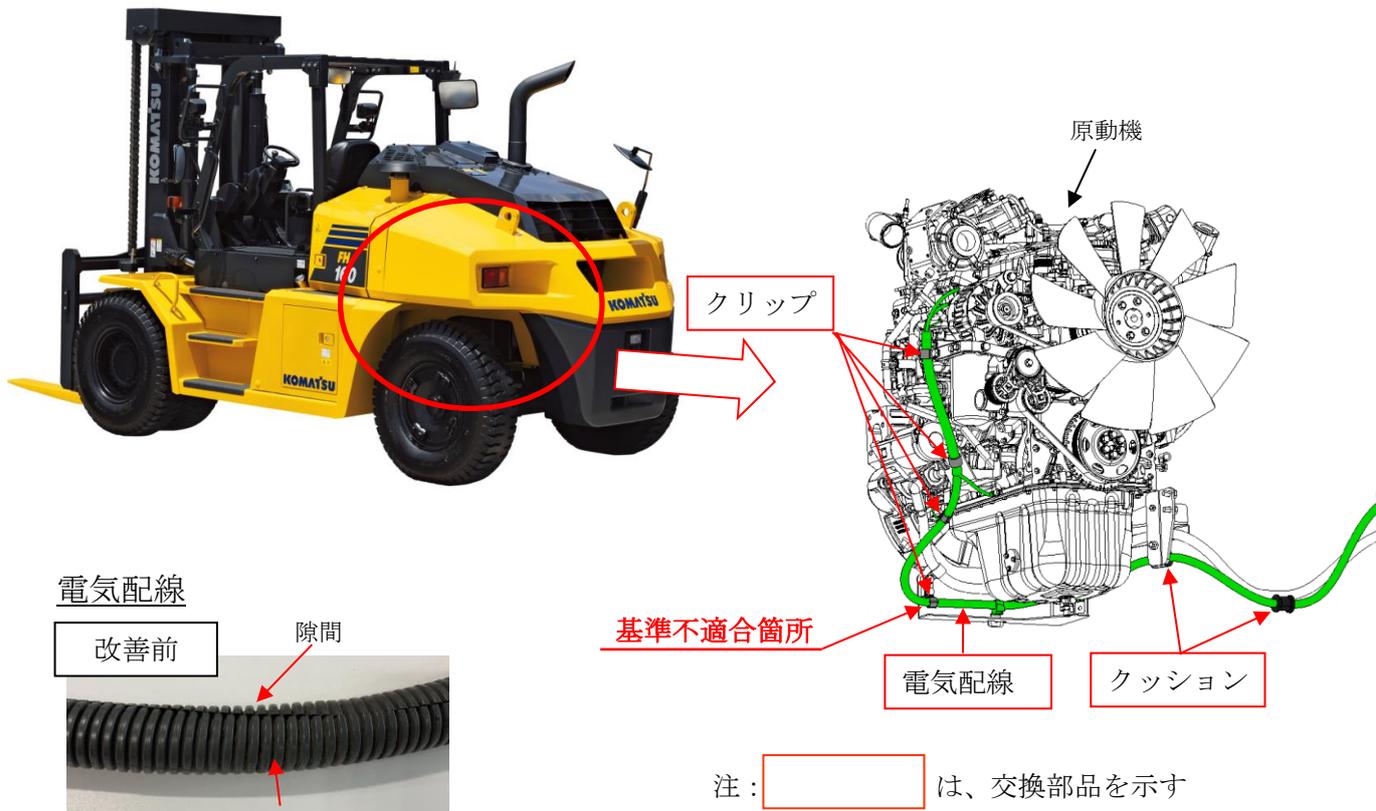
フォーク・リフトの原動機下部に配索された電気配線において、配線を保護する保護材が不適切なため、走行時に巻き上げられた砂塵が保護材の隙間から内部に侵入する場合があります。そのためそのまま使用を続けると、配線がエンジンの振動等により砂塵と擦れて摩耗していき、断線に至ると、充電電圧低下のエラーを発報する。または、エンジン停止後の再始動ができなくなり、最悪の場合、配線と他の金属部が接触して発熱し、火災に至るおそれがある。

全車両、保護材にビニールテープ巻きを追加した対策品の配線に交換する。

識別：運転席下部のツールボックスカバーの裏面に橙色のペイントを塗布する。
