改善箇所説明図

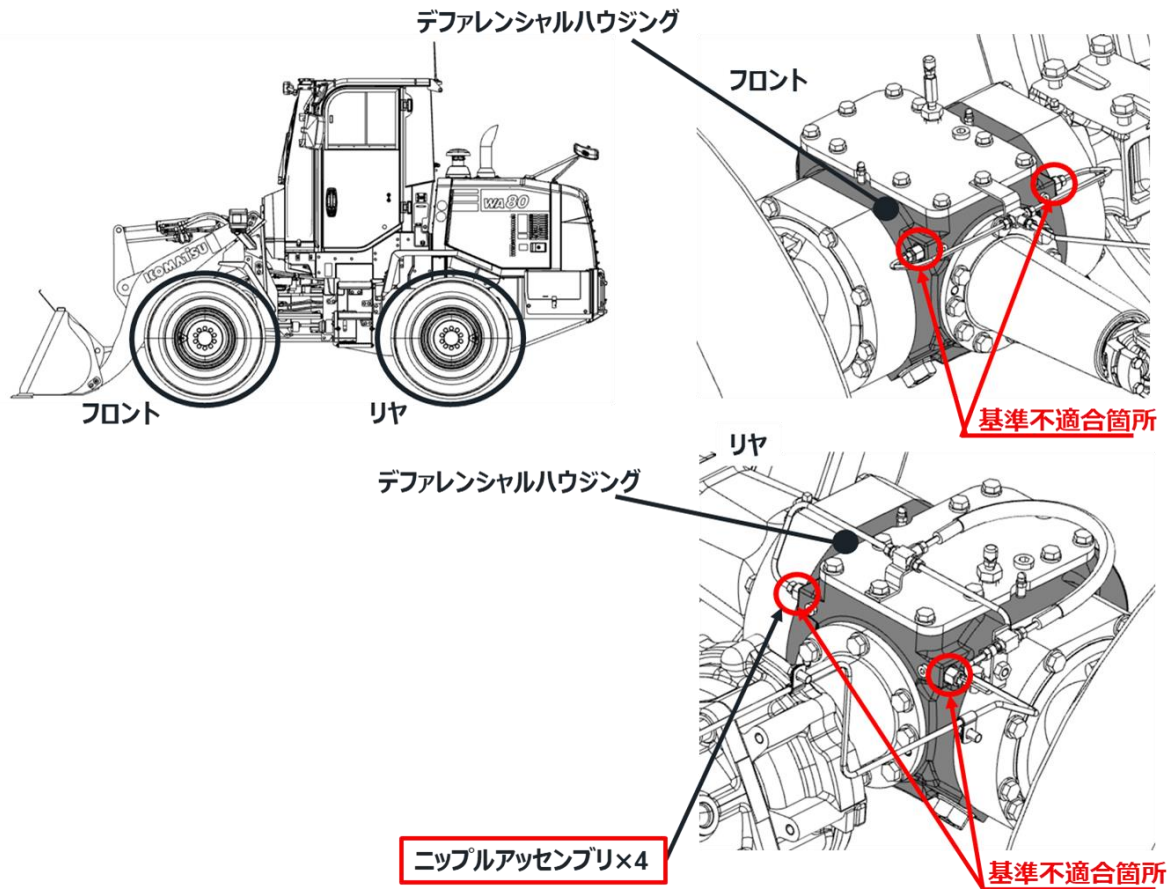
ショベル・ローダのブレーキ配管において、デファレンシャルハウジングと結合する部分の加工寸法が不適切なため、Oリング当り面が幅広く加工されたものがある。そのためブレーキオイルの密閉性が不十分となり、ブレーキ操作時に掛かる圧力でブレーキオイルが滲み漏れる場合がある。

全車両、対策品 Oリングを組み込んだニップルアセンブリに交換する。

識別：座席後ろヒューズボックスブラケット裏に赤色マーキングで識別する
