改善箇所説明図

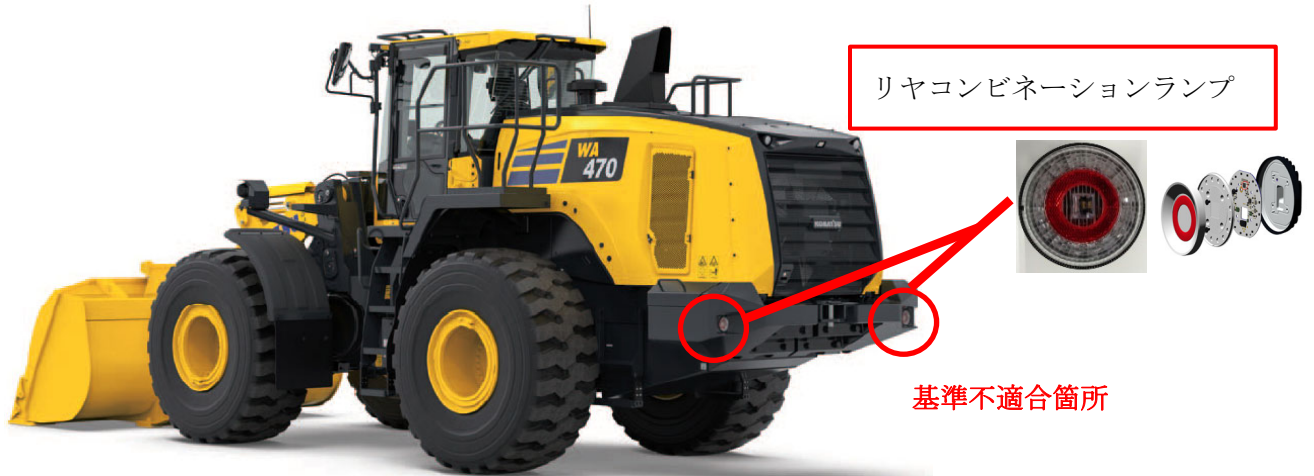
注： は、交換部品を示す。

ショベル・ローダのリヤコンビネーションランプにおいて、方向指示器の電気回路に正規品と異なるトランジスタが組付けられたものがあるため、方向指示器の点灯操作で発生する電気回路内の熱でトランジスタが溶損し、ハイフラッシュが発生するおそれがある。また、方向指示器の電気回路内にあるコンデンサの容量が不足しているものがあるため、稼働中の電圧変化によりコンデンサが容量不足になると、回路内の消費電力が低下してハイフラッシュが発生させる閾値を下回る場合がある。そのためその状態で方向指示器または非常点滅表示灯の点灯操作を行うと、ハイフラッシュが発生する。

全車両、正規品のトランジスタと、コンデンサの容量を大きくしたリヤコンビネーションランプに交換する。

キャブ内のヒューズボックスカバーの裏面にピンク色のペイントを塗布する。
