改善箇所説明図

対象車両外観

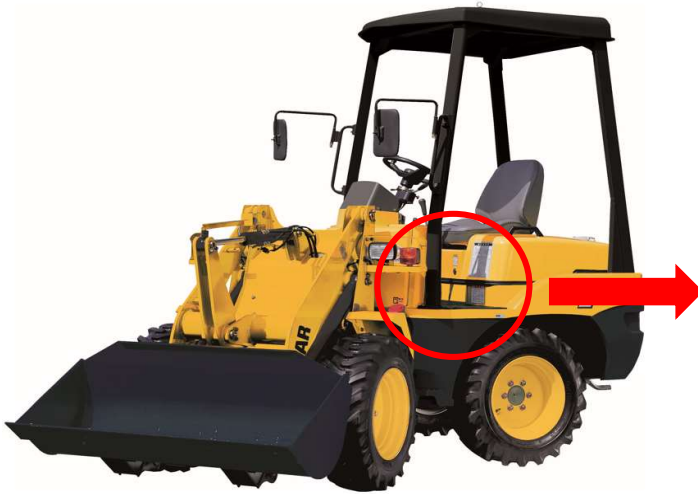
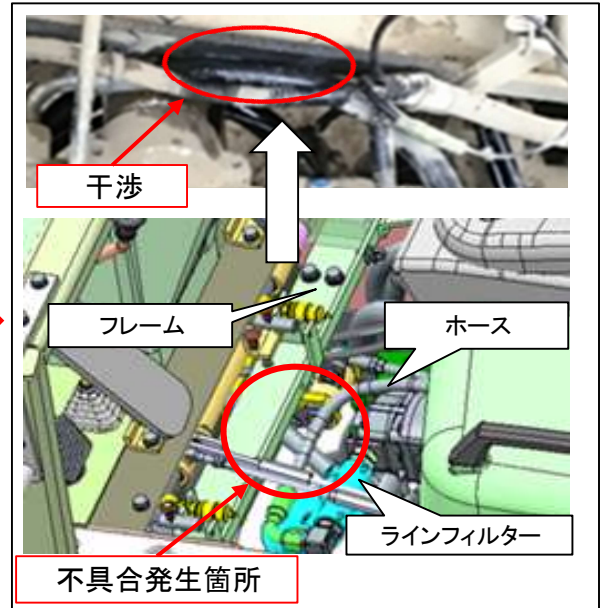
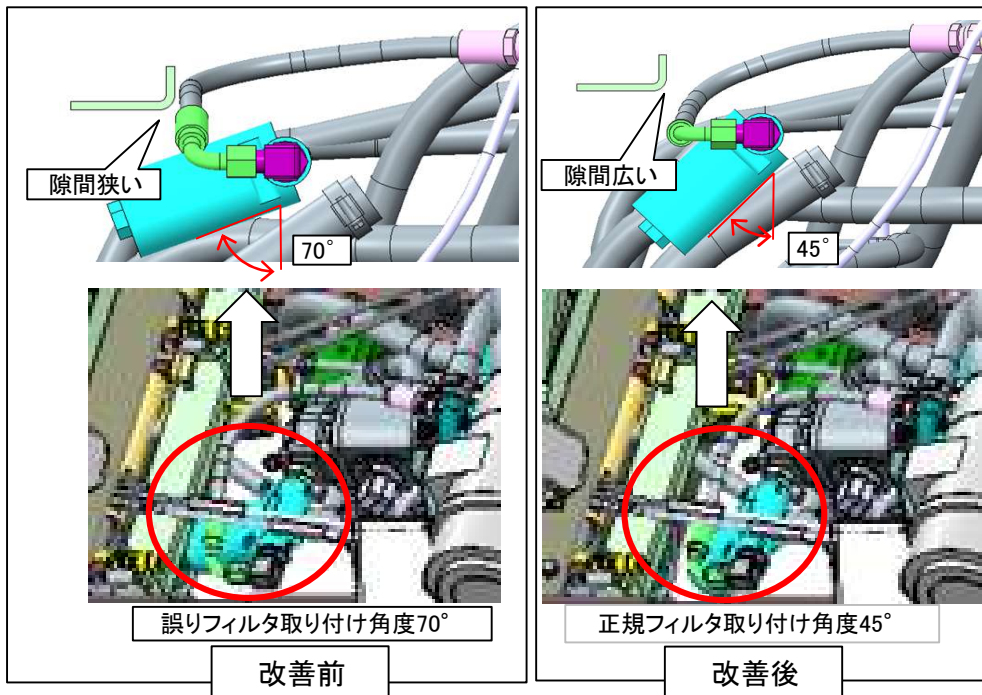
ショベルローダーに使用している油圧式無段変速機の油圧ホースにおいて、フレームとの隙間が確保されていないため、振動によりフレームに干渉する。そのまま使用を続けると干渉している部分から破損し、作動油が漏れ、最悪の場合は走行不能となるおそれがある。

全車両、ホースとフレームの隙間を確認し、隙間が小さい場合は取付を修正する。なおホースに干渉した痕跡が有る場合はホースを交換する。
