改善箇所説明図

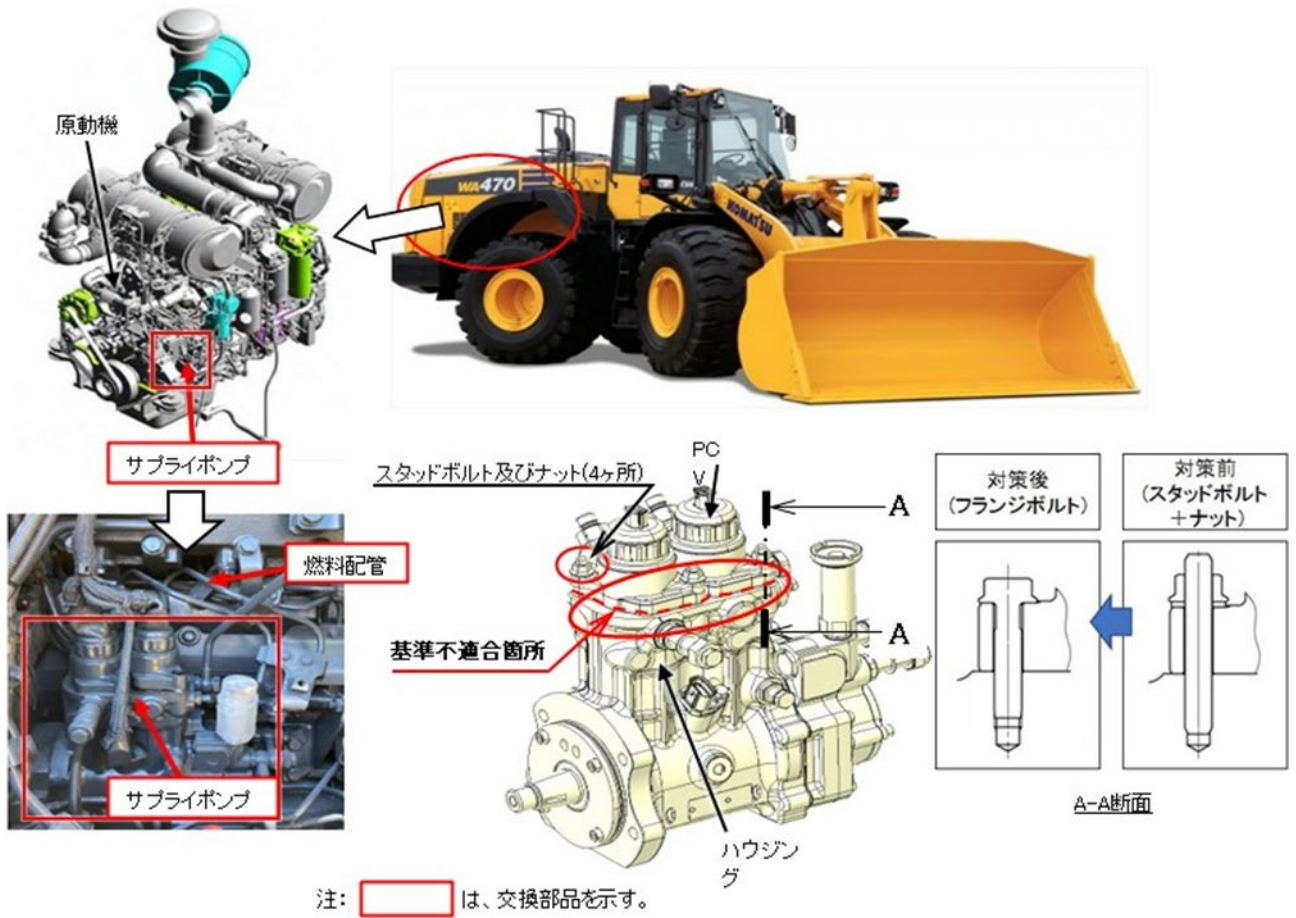
ショベル・ローダの燃料噴射装置において、圧力制御バルブ(PCV)をサプライポンプに固定するボルトの軸力が不足しているものがある。そのため燃料配管から伝わる振動や燃料の圧送圧など、サプライポンプに加わる作用力によってボルトが緩み、最悪の場合、ボルトが折損してサプライポンプから燃料が漏れるおそれがある。

改善措置の内容: 全車両、サプライポンプを対策品に、燃料配管を新品に交換する。
