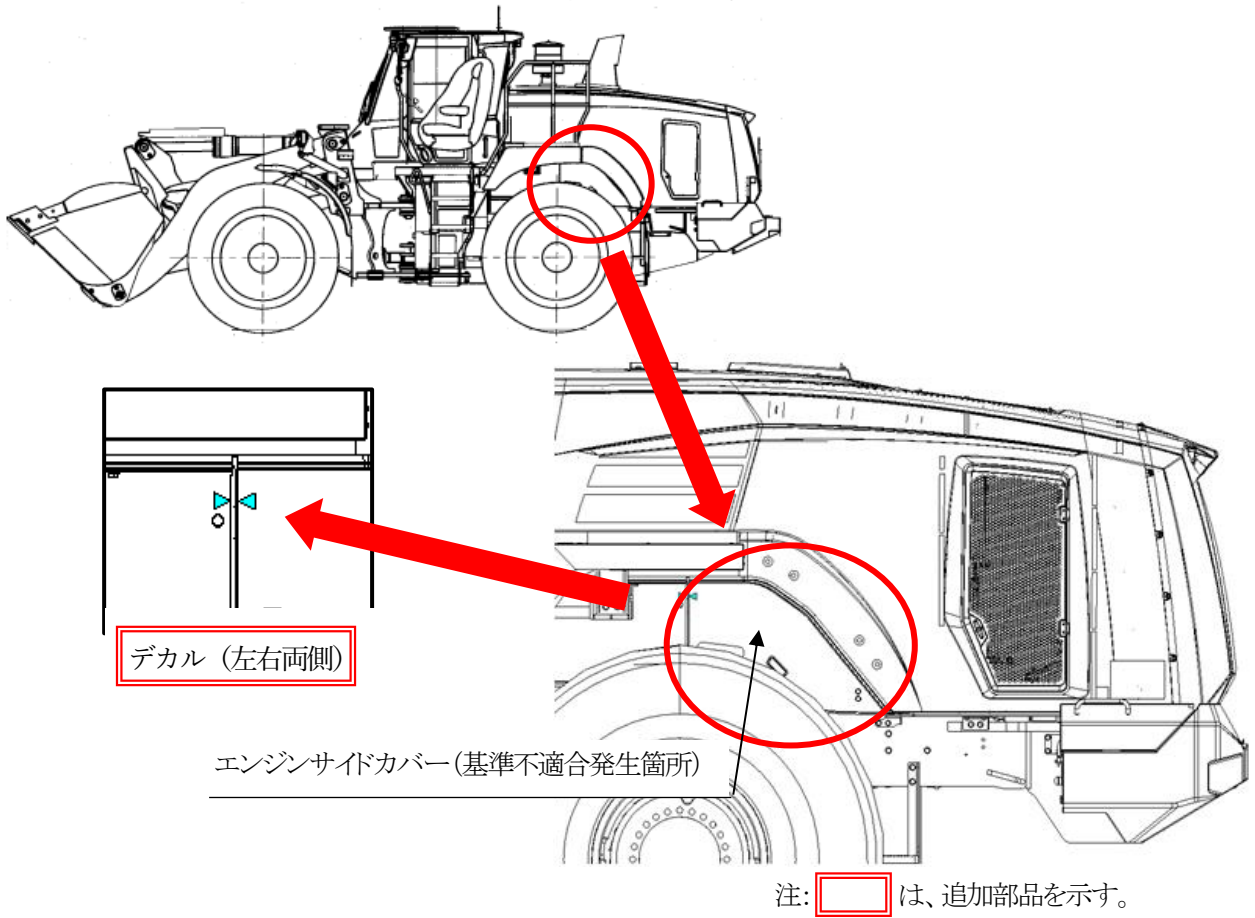
改善箇所説明図①

ショベル・ローダのエンジンサイドカバーの構造が不適切なため、サイドカバーを固定するピンがラッチに正常に嵌らない場合がある。そのためそのまま使用を続けると、稼働時の振動等でピンがラッチから外れ、最悪の場合、サイドカバーが車体から脱落するおそれがある。

改善措置の内容: 全車両、ピンがラッチに正常に嵌っていることを示すデカルをサイドカバーに貼り付ける。

識別: デカルの有無で識別する。

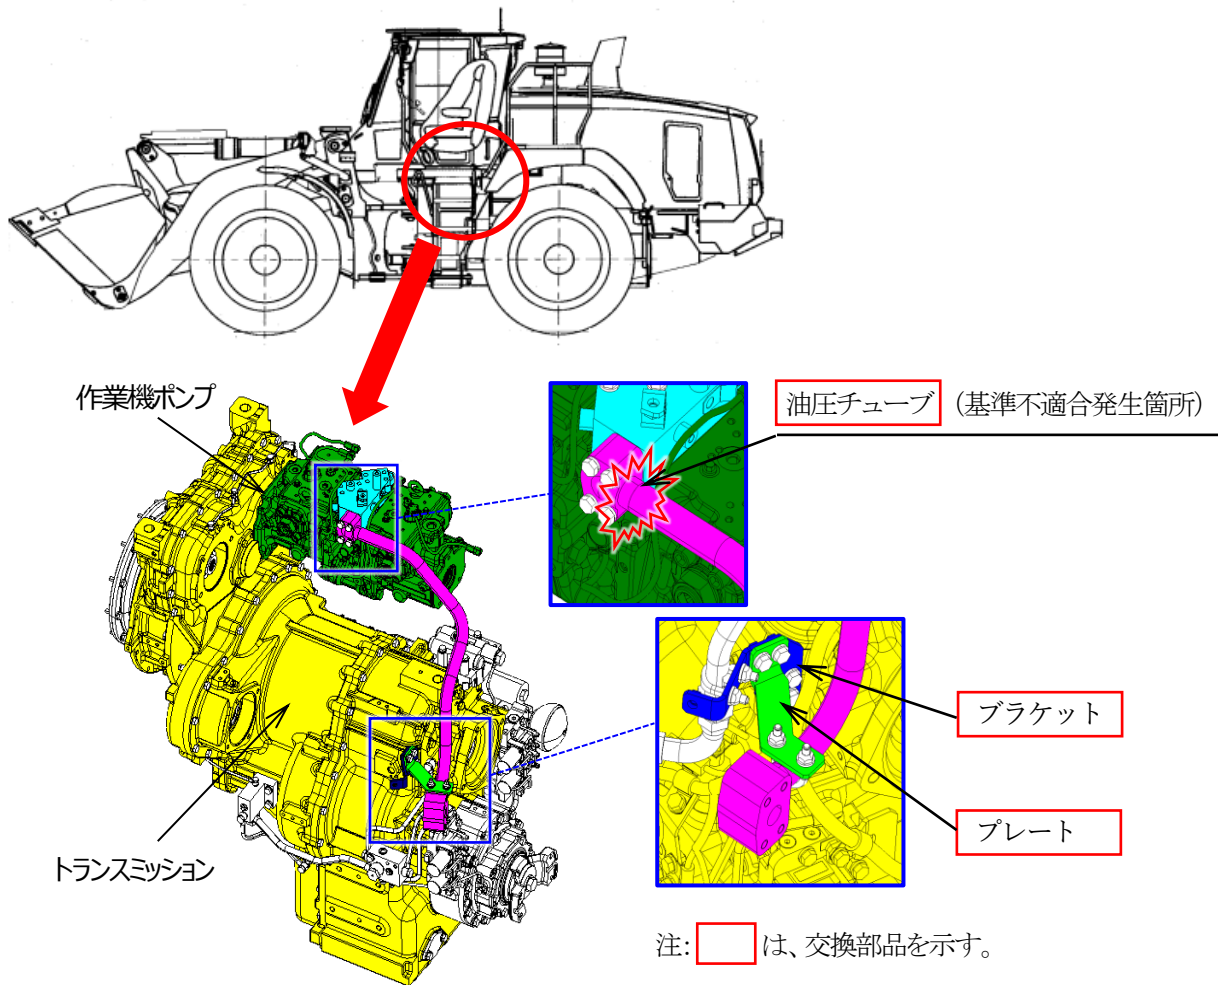
改善箇所説明図②

ショベル・ローダの作業機ポンプからコントロールバルブ配管に繋がる油圧チューブにおいて、油圧チューブをトランスミッションケースに固定するプレートおよびブレーケットの強度が不足しているため、エンジン振動等を受けて折損し、油圧チューブが固定できなくなる。そのためそのまま使用を続けると、油圧チューブの溶接部に亀裂が生じ、作動油が著しく漏れ、作業装置等が作動不良に至るおそれがある。

改善措置の内容:全車両、プレート及びブレーケットを対策品に交換する。なお当該部品が折損していた場合、油圧チューブを新品に交換する。

識別:キャブ内のヒューズボックスカバーの裏面に薄緑色のペイントを塗布する。
