改善箇所説明図

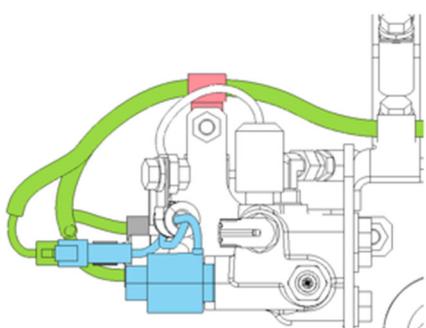
<改修前>

ショベル・ローダの駐車ブレーキにおいて、駐車ブレーキバルブへの雨水等の浸入に対する検討が不十分なため、コネクタリード線挿入部の隙間から雨水等が浸入することがある。そのためそのまま使用を続けると、ソレノイド内部に錆が発生して駐車ブレーキを解放状態に保持する力が減少し、最悪の場合、走行中に駐車ブレーキが作動するおそれがある。
