改善箇所説明図

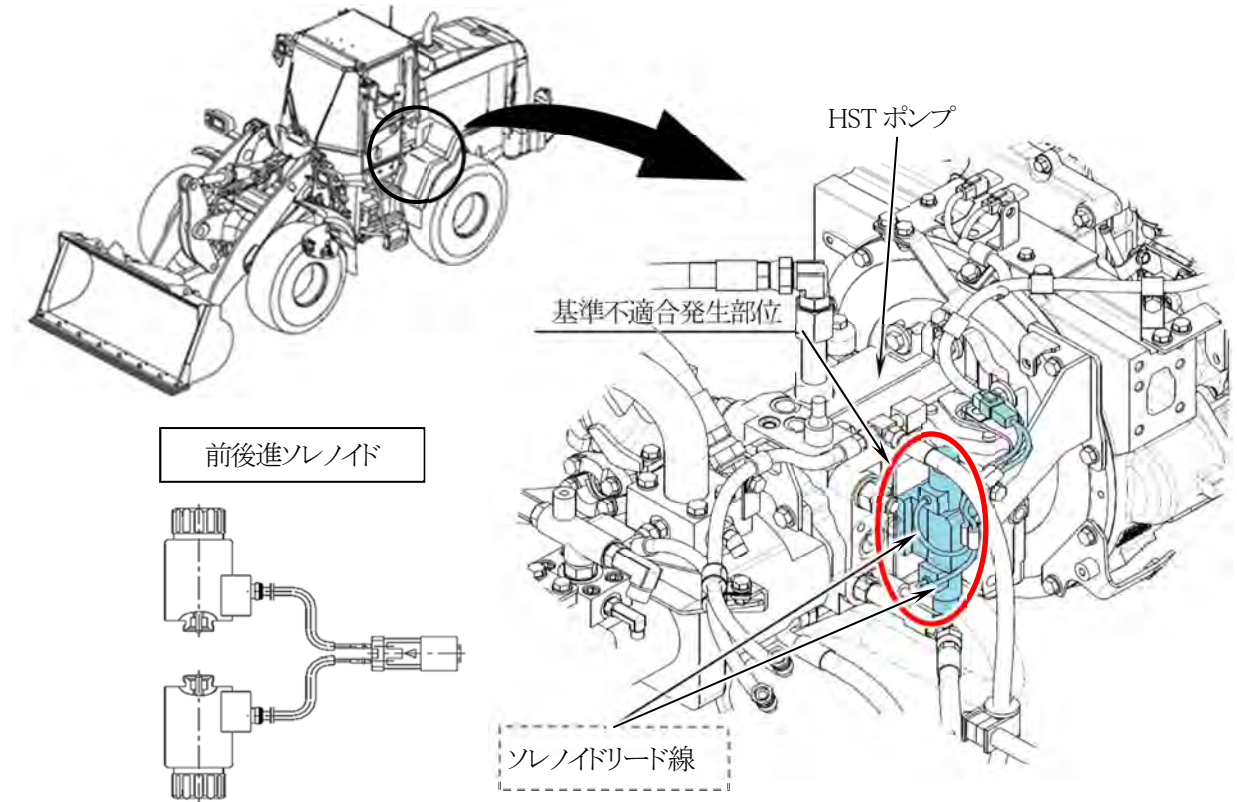
注 は交換部品を は取り回しを変更する配線を示す。

ショベル・ローダの静油圧変速機において、前後進ソレノイドへの雨水等の浸入に対する検討が不十分で、ソレノイドリード線の取出し向きが指示が無い場合、リード線が上向きに取り付けられているものがある。そのためそのまま使用を続けると、取り出し口に付着した雨水等がソレノイド内部に浸入し発錆することで、最悪の場合、リード線が断線して走行不能になる。

- ① 前後進ソレノイドを新品に交換する。
- ② 一部のソレノイドリード線の取り回しを変更する。

識別: オペシード後方のヒューズカバー裏側にピンク色のペイントを塗布する。
