改善箇所説明図

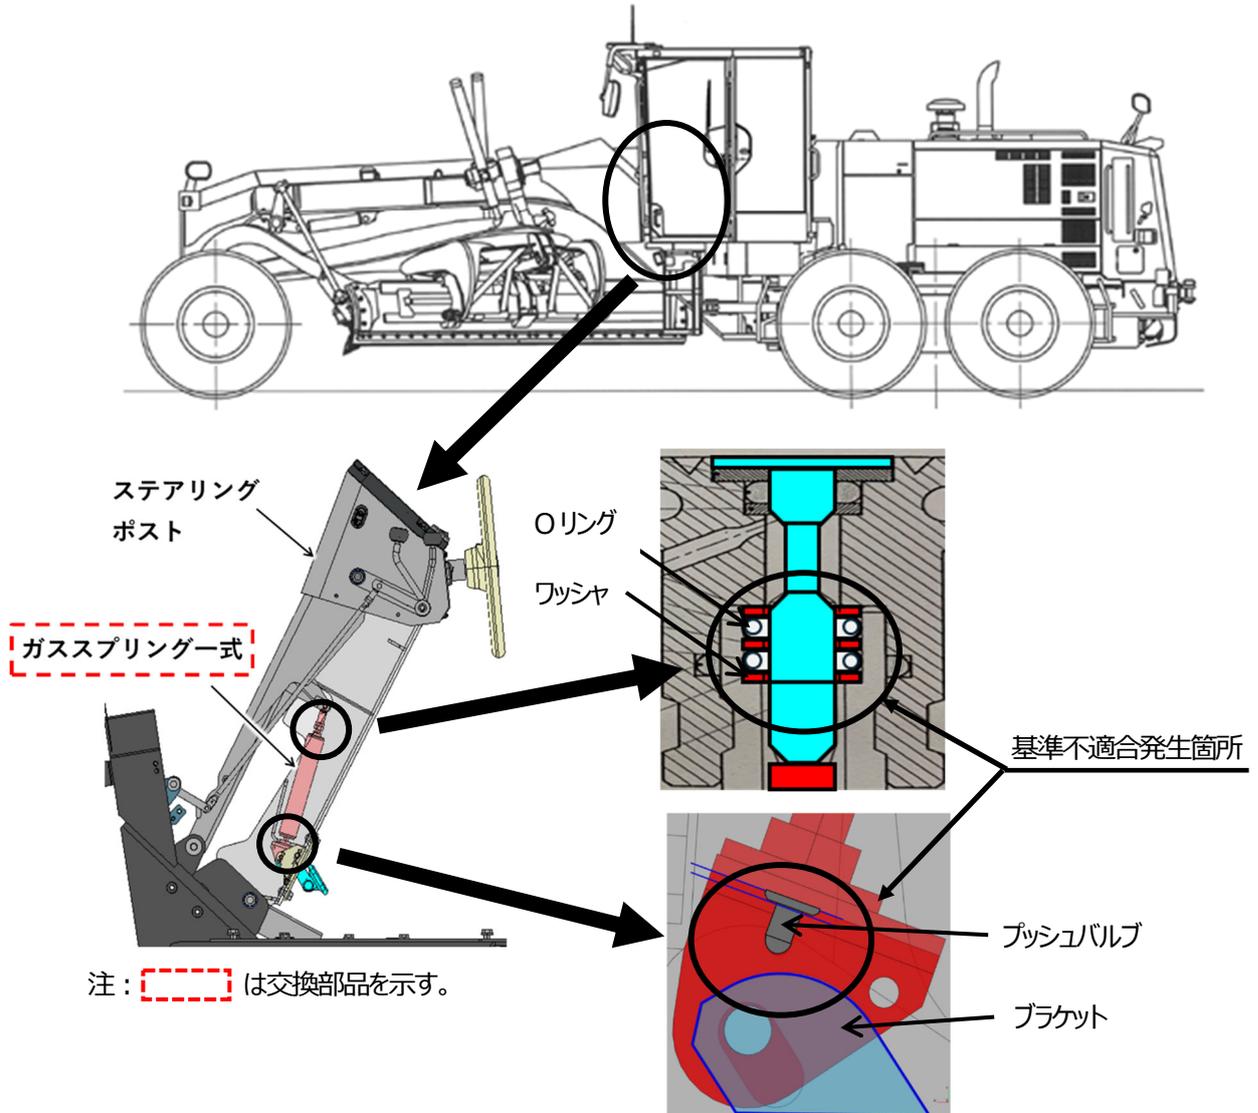
グレーダのステアリングポストにおいて、ガスプリング内部構成部品の組み付け指示が不適切なため、プッシュバルブとブラケットが接触して組み付けられたものがある。そのため運転中の振動によりプッシュバルブが押され、ガスプリング内部のロックが機能しなくなるおそれがある。また、ガスプリングのピストン内部のワッシャの枚数が不足しているものがあり、運転中の振動により当該ピストン内部の油が漏れることがある。そのためそのまま使用を続けると、ステアリングポストが固定できなくなる。

改善措置の内容：全車両、ガスプリングー式を対策品に交換する。

識別：ガスプリング上部に白色のマーキングをする。
