## 改善箇所説明図

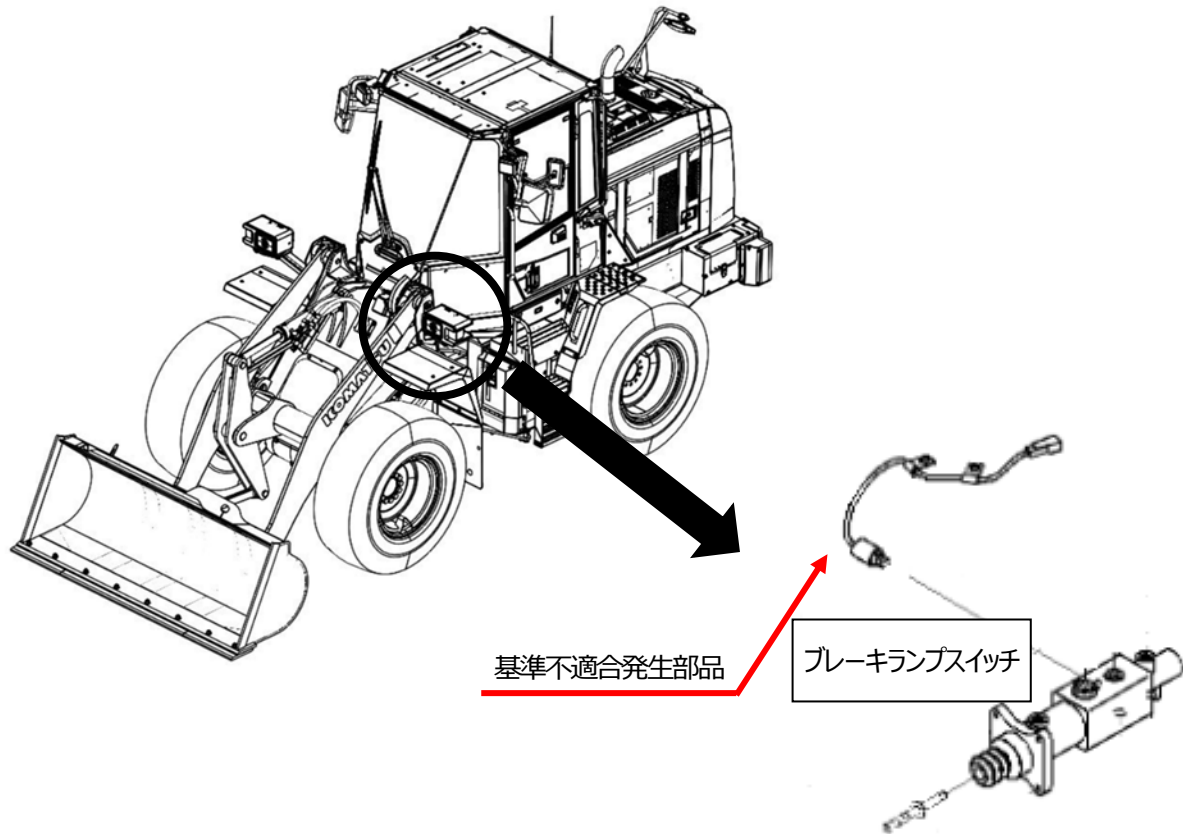
ショベル・ローダ等のブレーキランプスイッチにおいて、内部構成部品であるダイヤフラムの厚みに対するピストンとマイクロスイッチの位置調整が不適切なため、低温環境下でマイクロスイッチが導通しなくなることがある。  
そのため、ブレーキペダルを踏み込んでも制動灯が点灯しないおそれがある。

全車両、ブレーキランプスイッチの製造番号を確認し、該当する期間に製造されたブレーキランプスイッチを対策品に交換する。

識別：キャブ内のヒューズボックスカバーの裏面に桃色のペイントを塗布する。
