## 改善箇所説明図

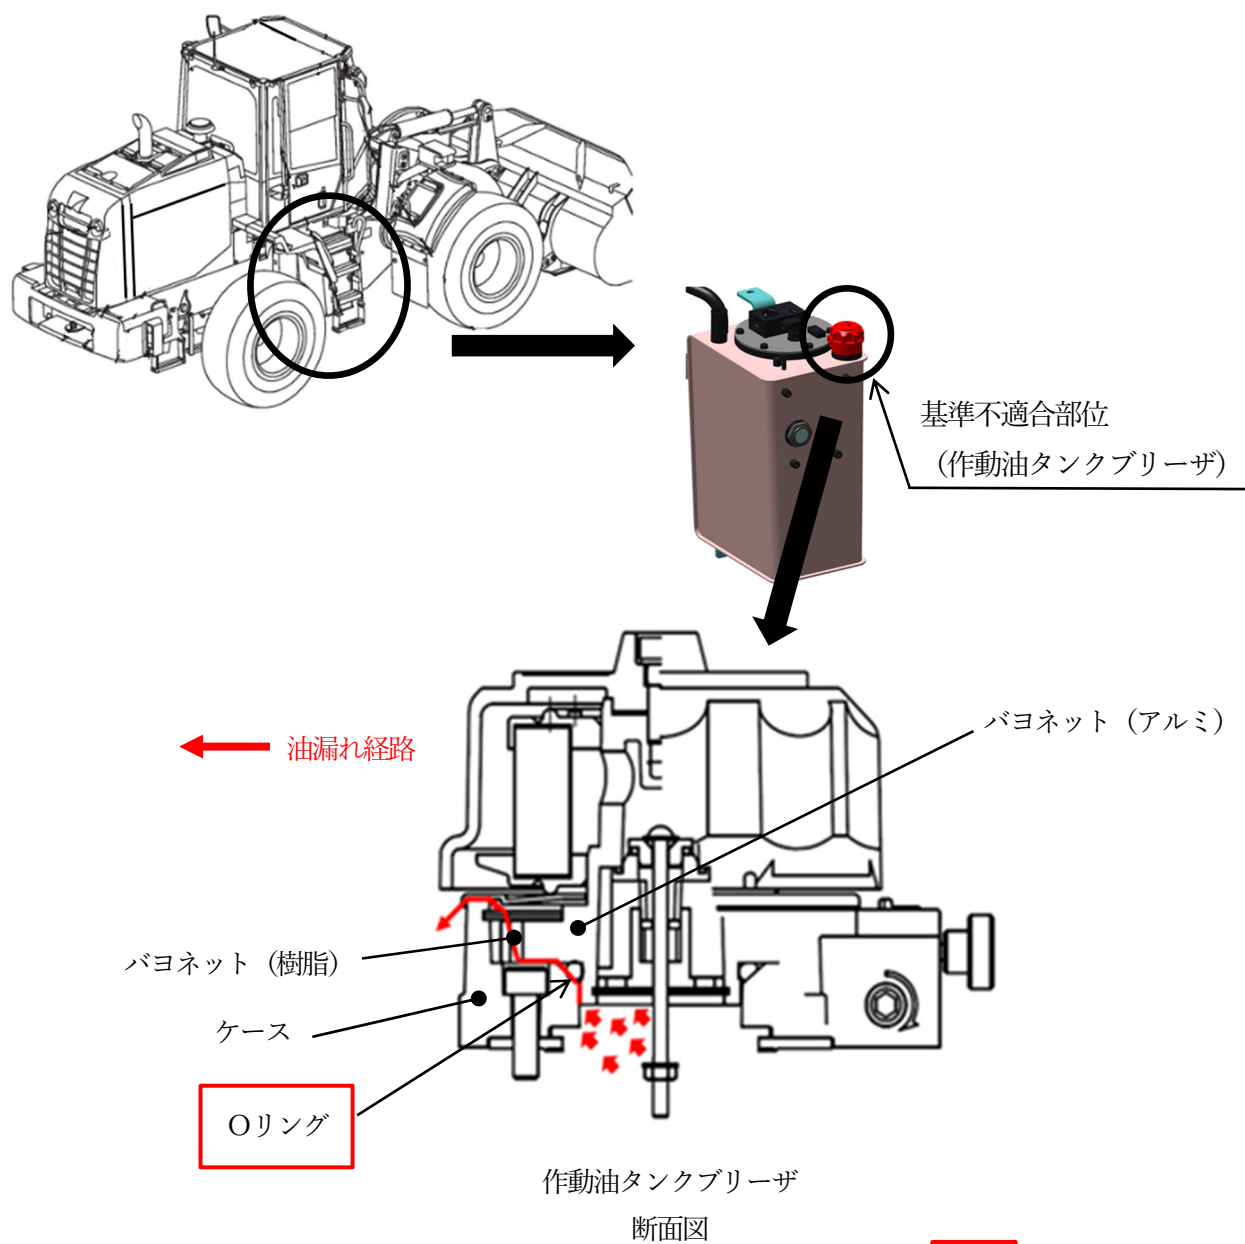
注： Oリング は、交換部品を示す。

ショベル・ローダの作動油タンクブリーザにおいて、カバーとケースを密着させる溝の寸法管理が不適切なため、ケース部のバヨネット（樹脂）とカバー部のバヨネット（アルミ）に隙間が生じているものがある。また、Oリングの寸法検討が不十分のため、つぶし代が小さくなるものがある。

そのため、Oリングで隙間を十分に埋めることができなくなり、そのまま使用を続けると、作動油タンクの内圧により作動油が著しく漏れることがある。

改善措置の内容：全車両、Oリングを対策品に交換する。

識別：キャブ内のヒューズボックスカバーの裏面に青色のペイントを塗布する。
