改善箇所説明図

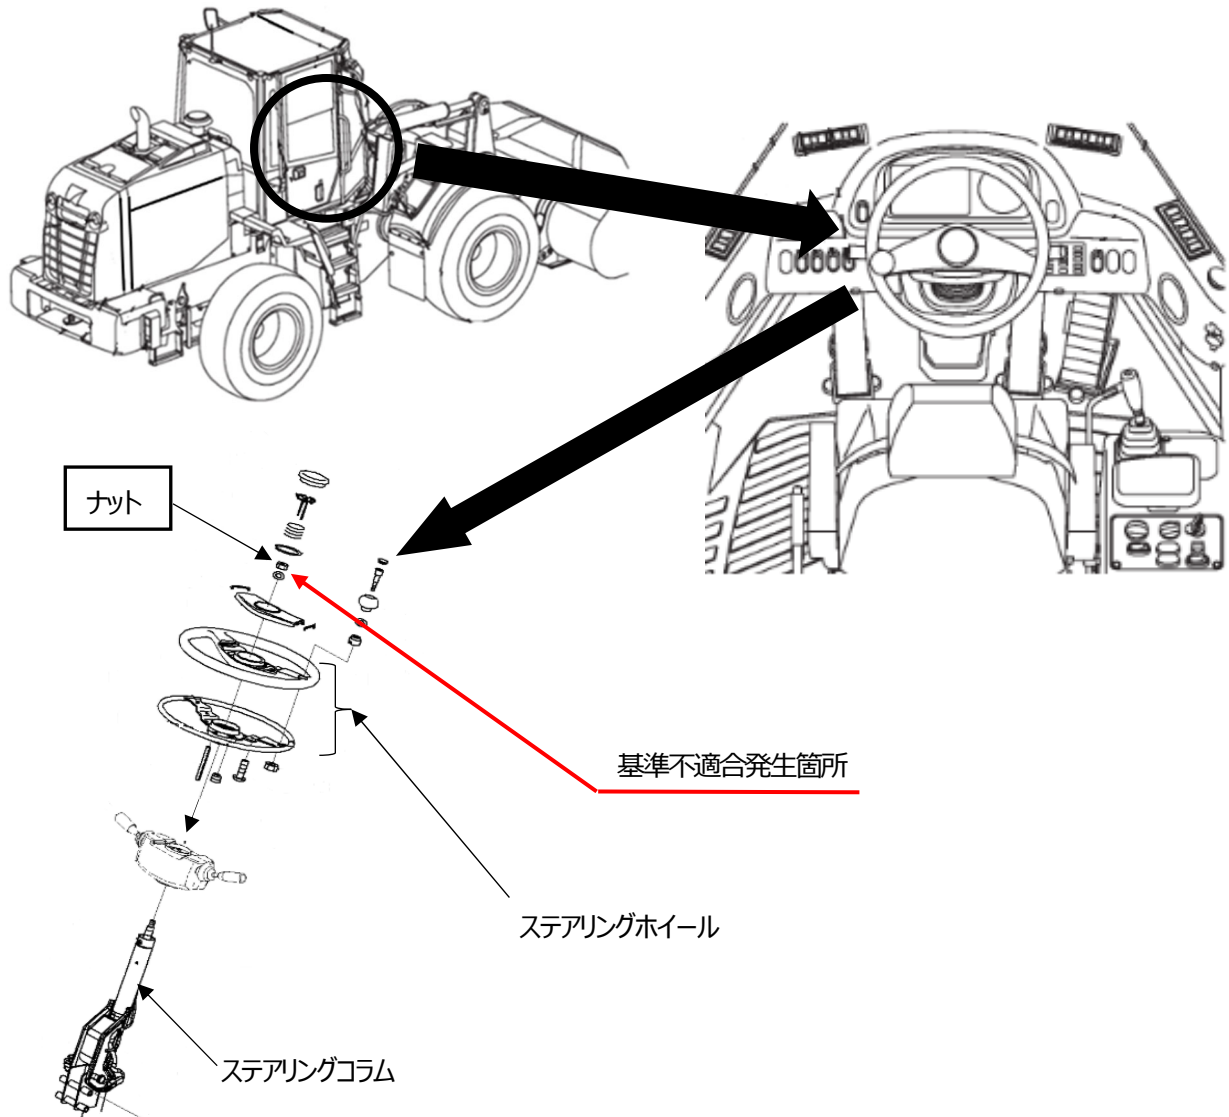
シヨベル・ローダのステアリングホイールとステアリングコラムの締結部において、作業指示が不適切なため、ナットが規定トルクで締付けられていないものがある。
そのため、操舵等の入力によりナットが緩み、ステアリングホイール操作時にガタつきが発生するおそれがある。

改善措置の内容： 全車両、ステアリングホイールとステアリングコラム締結部のナットを規定トルクで再締付けを行い、締付け完了の識別としてナットに赤色のマーキングを付与する。

識別： キャブ内のヒューズボックスカバーの裏面に赤色のペイントを塗布する。
