改善箇所説明図

作動油タンクブリーザ断面図

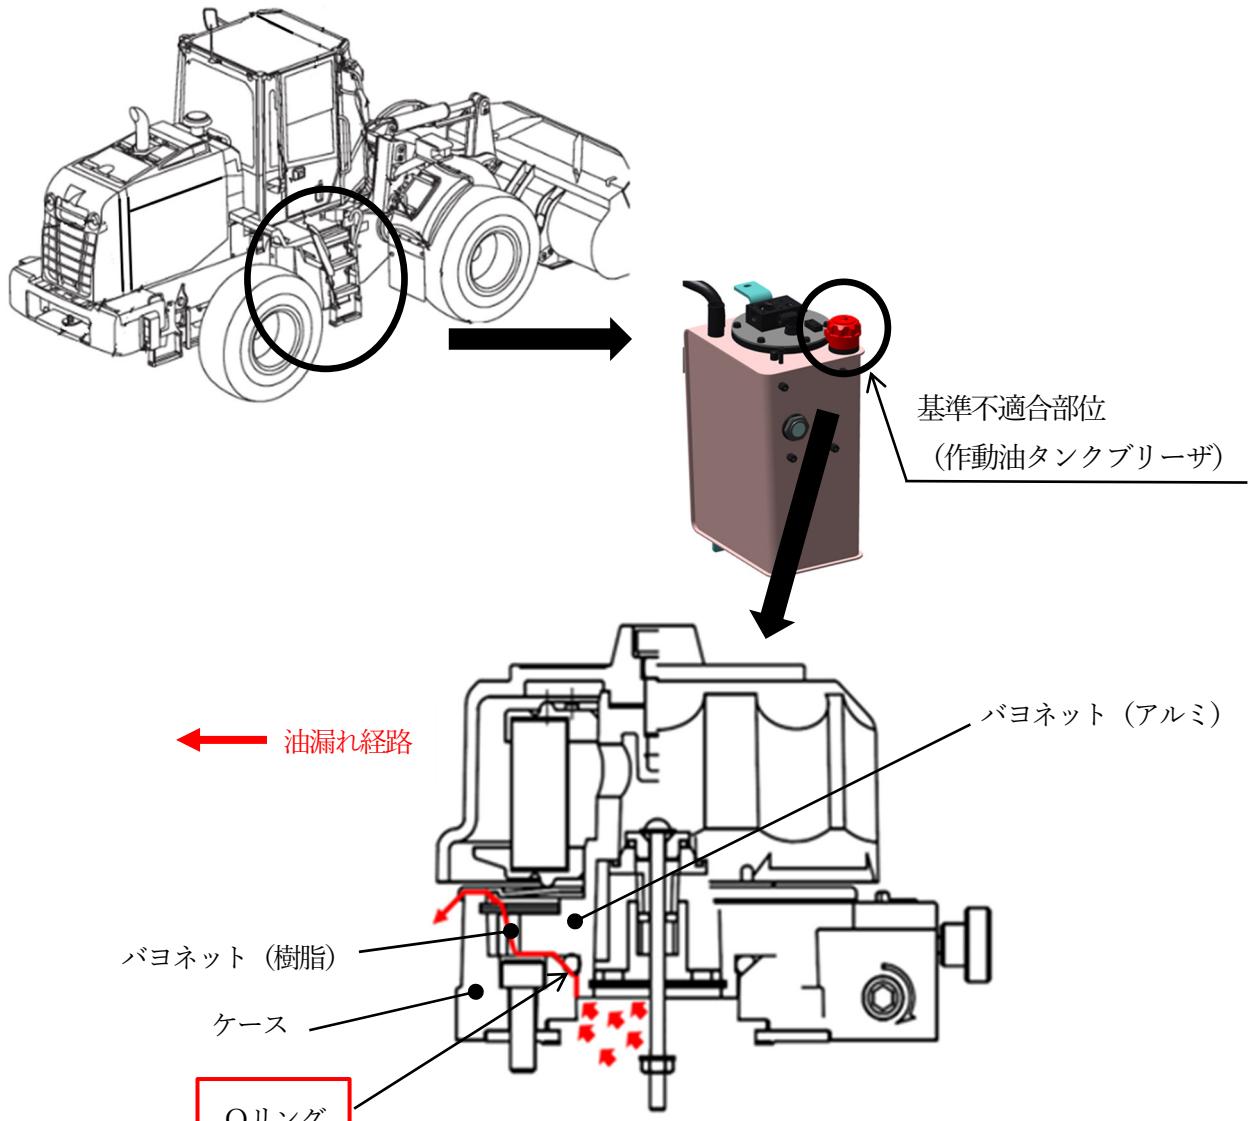
ショベル・ローダの交換修理用部品の作動油タンクブリーザにおいて、カバーとケースを密着させる溝の寸法管理が不適切なため、ケース部のバヨネット（樹脂）とカバー部のバヨネット（アルミ）に隙間が生じているものがある。また、Oリングの寸法検討が不十分なため、つぶし代が小さくなるものがある。  
そのため、Oリングで隙間を十分に埋めることができなくなり、そのまま使用を続けると、作動油タンクの内圧により作動油が著しく漏れることがある。

改善措置の内容：全車両、Oリングを対策品に交換する。

識別：キャブ内のヒューズボックスカバーの裏面に青色のペイントを塗布する。
