## 改善箇所説明図

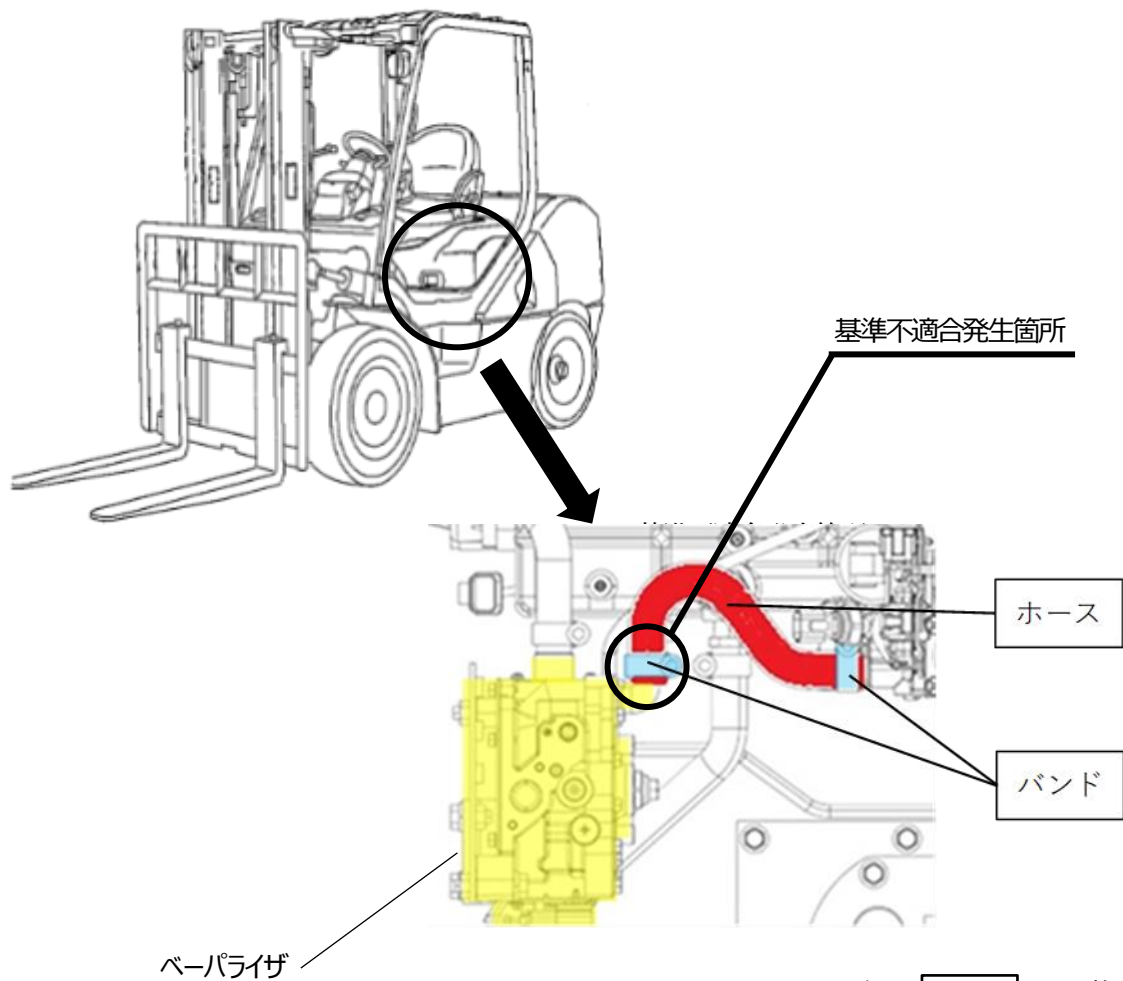
ＬＰＧを燃料とするフォーク・リフトにおいて、ベーパーライザホースの組付指示が不適切なため、当該ホースの差し込み不足及びクランプ締結箇所が正規の位置と異なっているものがある。そのため、エンジン振動等の繰り返し荷重によりクランプ締結箇所付近のホースに亀裂が生じ、そのまま使用を続けると、ＬＰＧが漏れるおそれがある。

全車両、ベーパーライザホースを新品に交換し、正しい位置でクランプ締結する。

識別： エンジンフード内のヒューズボックスに橙色のペイントを塗布する。
