技術論文

建設機械用オイルシールのブリスタ生成メカニズム（第2報）

The Generation Mechanism of Blisters Formed on Oil Seals for Construction Machinery (The Second Report)

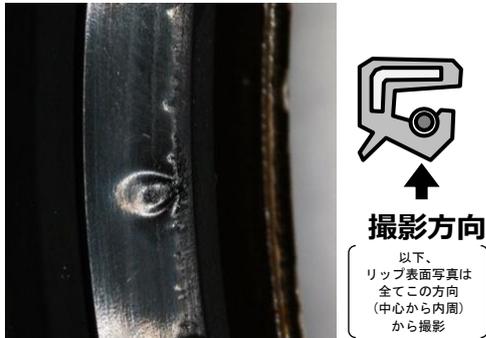
図1 オイルシールに発生したプリスタの例^[1]

ップの異常摩耗や、リップの反転、リップゴム材の劣化等、様々である。中でも従来から図 1 に示すようなブリスタと呼ばれるシールリップ先端の大気側に発生する突起物による油漏れの不具合が散見されている。これまでブリスタによる不具合が発生した場合には、シール形状変更やゴム材質変更などで対応してきた。しかし、ブリスタの発生を完全に防ぐには至っておらず、その防止のためにはブリスタ生成メカニズムを明らかにすることが必要である。

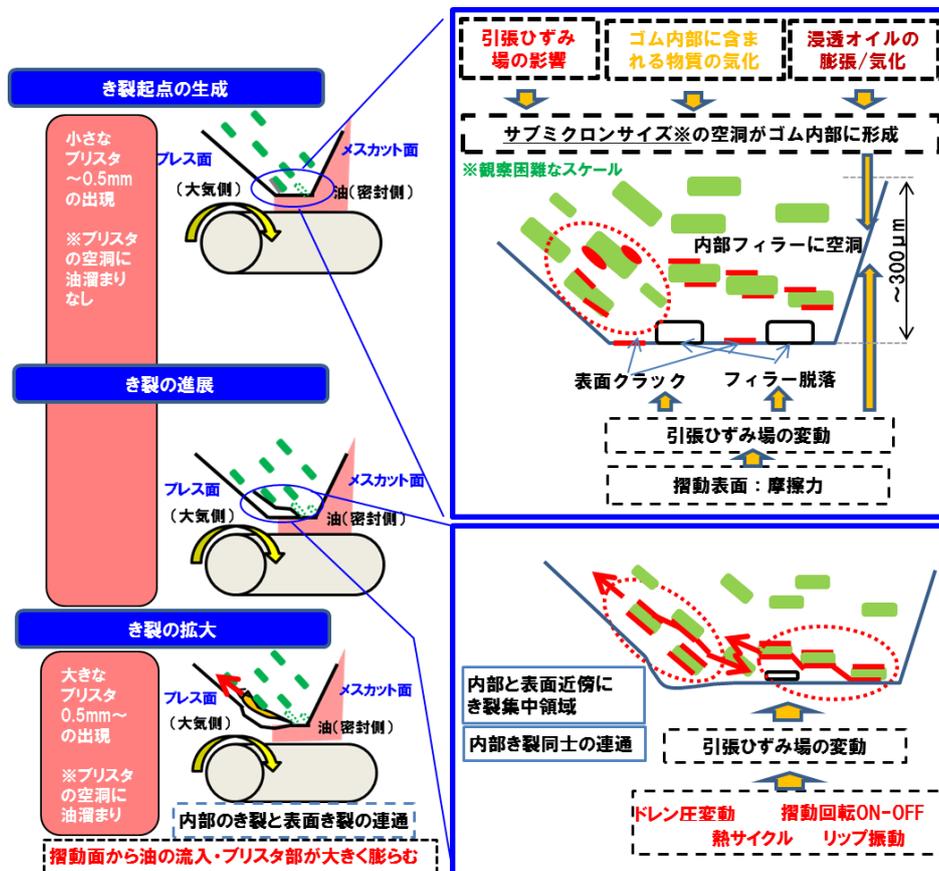
図2 建設機械用オイルシールのプリスタ生成メカニズム^[1]

車体に使用されたオイルシールに発生したプリスタの観察結果から考察すると、建設機械用オイルシールにおけるプリスタの生成から成長に至る過程は、大きく3段階に分けられると前報にて推定した(図2参照)。

- ①き裂起点の生成
摺動面直下のゴム内部のフィラー周りに空洞が発生することにより微小なプリスタが生成する。この小さな空洞がゴム内部のき裂の起点となる。
- ②き裂の進展
フィラー周りの空洞(=き裂起点)が連通することによりプリスタが成長する。
- ③き裂の拡大
き裂の進展が表面に達した場合、き裂内部と摺動表面が連通し、プリスタ内部にオイルが流入・充満する。

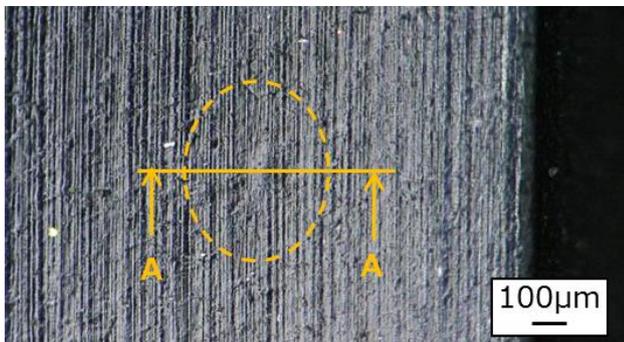
図 3 試験後のオイルシールリップ表面

試験後、オイルシールのメインリップの大気側表面に、微小な膨らみを確認した（図 3 参照）。この膨らみの内部を確認するため、集束イオンビーム（FIB; Focused Ion Beam）により表面から微小な断面を作製し、観察を行った。観察結果を図 4 に示す。表面近傍のフィラー（黒く均質に見える部分）の周りに空洞を確認した（矢印部）。高温保持中にゴム内部に拡散された大気が、冷却時に外に出ることができずにこの空洞内に凝集したと推定される。

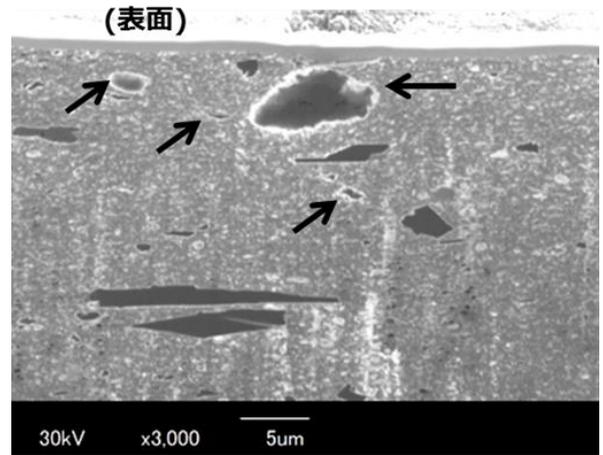
図 4 リップ表面膨らみの表層断面（図 3；A-A 断面）

このように、熱サイクルが、プリスタの起点となるフィラー周りの空洞形成の要因の 1 つであることを確認した。

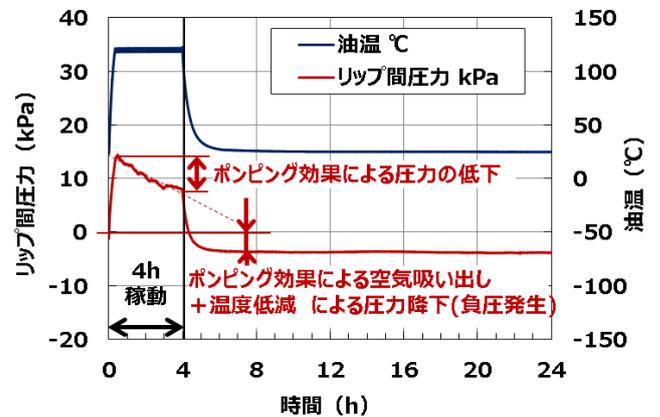
図 5 リップ間圧力測定試験結果

オイルシールは、回転時のポンピング作用により流体が大気側から密封流体側に流れ、油を封止しているが、ダストリップがある場合、リップ間の大気も密封流体側に吸い込まれて、圧力が低下する。その後停止し冷えていくと更に圧力が低下し、リップ間の空隙に負圧が生じることを確認している（図 5 参照）。

回転数：2,050rpm
内圧：0.05MPa
供試油：純正パワーラインオイル TO10 (SAE10W)

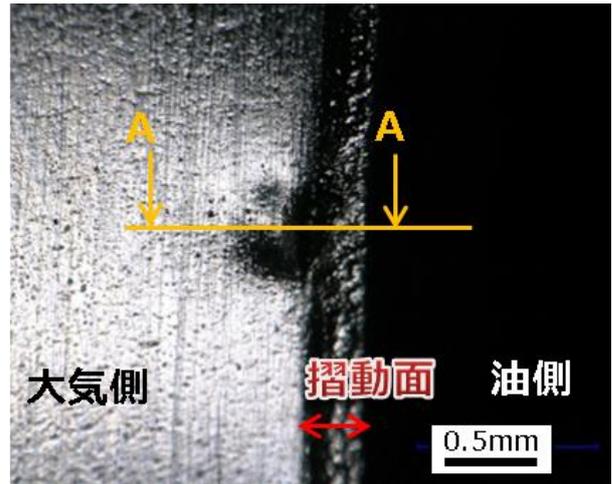
図7 検証試験後のリップ表面 (切込み部に生じた膨らみ)

試験後、供試シールを確認すると、リップ表面の切込み部にプリスタの様な膨らみが発生しており(図7参照)、ピンセットで押すと内部から油が出てきた。このリップ膨らみ部をカッタで切断した断面を図8(a)に示す。図8(b)に示す負圧試験前の他サンプルの断面と比べると、切りこみの空隙が負圧による影響で広がっていることが確認できる。今回、き裂の進展まで確認できなかったが、時間を増やせばき裂が進展するものと推定している。

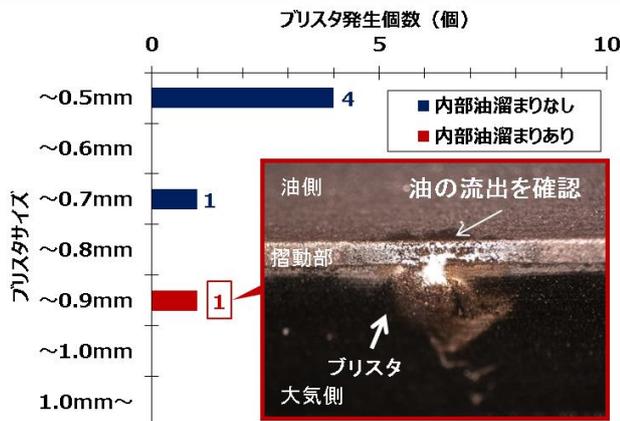
図9 コンポーネントベンチ試験でのオイルシールブリスタ発生内訳

コンポーネントベンチ試験においてブリスタが発生したオイルシールの現品調査を実施した。発生したブリスタの内訳を図9に示す。各々のブリスタに切込みを入れて内部の油溜まりを確認すると、最も大きかったブリスタ（サイズ0.9 mm）以外のブリスタについては内部に油溜まりは確認されなかった（図9参照）。

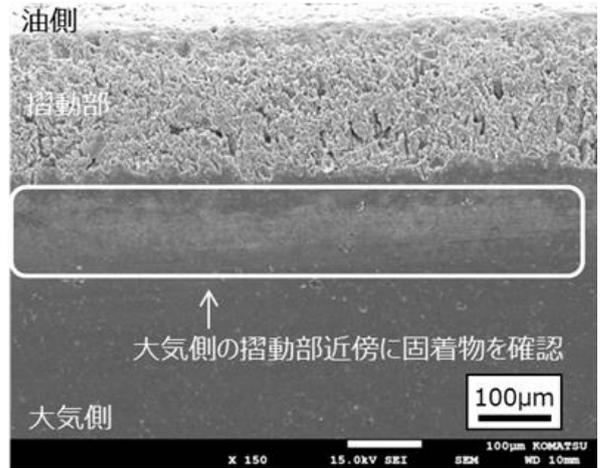
図10 ブリスタ近傍のリップ表面

現品を詳細に調査していくと、ブリスタ近傍の摺動面の面荒れ、フィルターの脱落等が確認された（図10）。この原因としては、十分な潤滑油量が摺動面に供給されなかった可能性が考えられる。この貧潤滑条件下で、摺動トルク（摩擦係数）が大きくなったことで、表面および内部のき裂（図11）が進展、最終的に表面き裂と連通し、油が流入したものと推定した。

また、大気側の摺動部近傍に確認された固着物（図10参照）についてエネルギー分散形X線分光器（EDS; Energy Dispersive X-ray spectrometer）により元素分析を実施した。その結果、固着物の主成分はZn, S, Pといったオイル添加剤成分であることがわかった（図12）。このように、オイル添加剤成分由来の固着物が生成するということは、局部的に高温にさらされていたと推定される。

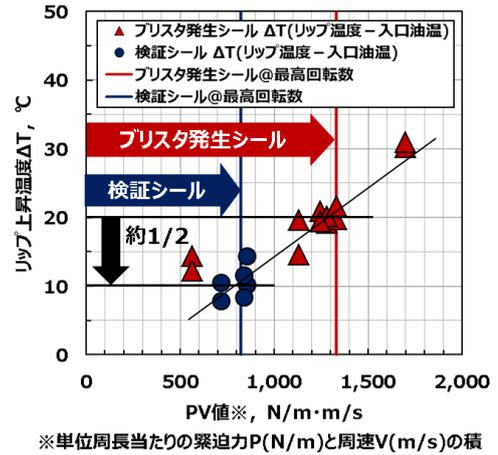
図13 コンポーネントでのリップ上昇温度測定結果

まず、同一コンポーネントに「ブリスタ発生シール」「検証シール」を順次組込み、各々回転数を変化させた時のリップ温度を計測した。「PV値（シール緊迫力と周速の積）」「リップ温度上昇」でまとめた結果を図13に示す。

摺動発熱（ \propto リップ温度上昇）は摩擦係数と接触荷重（面圧）と周速の積に比例するので、グラフの傾きは摩擦係数に対応することになる。概ね同じ近似線上に乗ることから、各オイルシールの潤滑状態には大きな差がないと考えられ、緊迫力を下げることによってリップ温度上昇が半減できることが分かった（図13）。

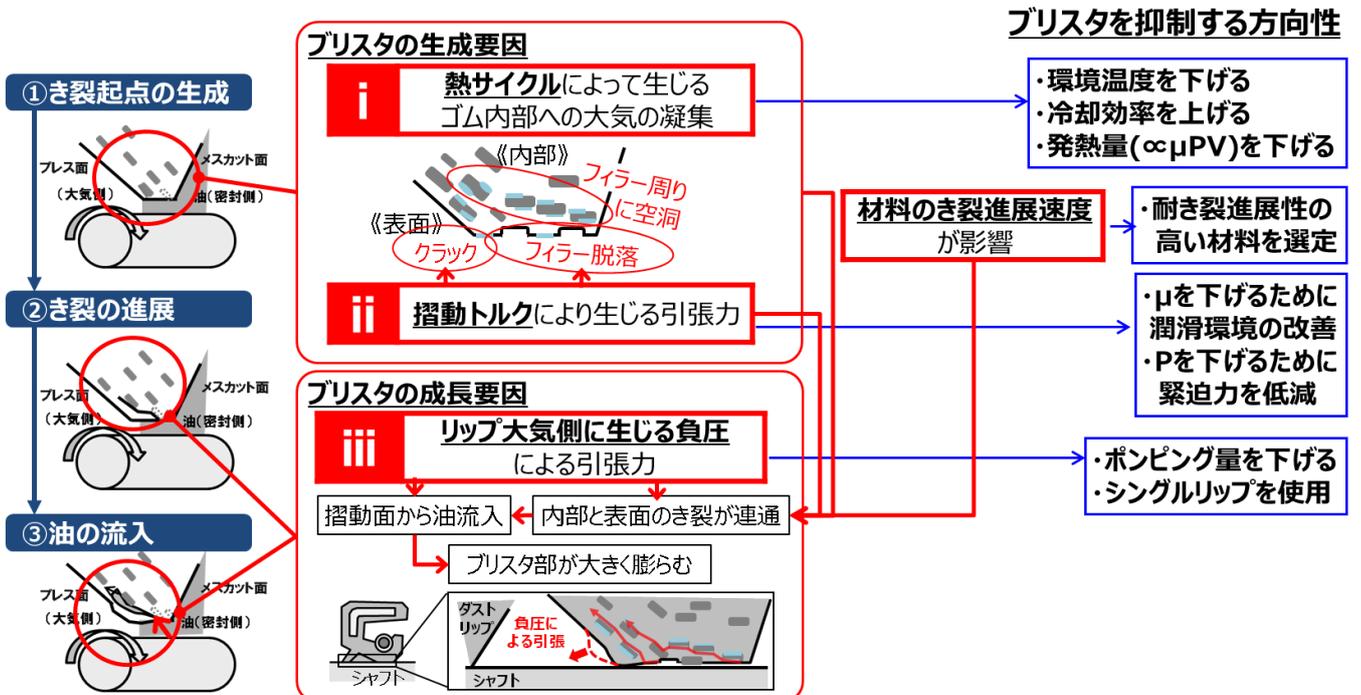
図14 ブリスタの生成・成長メカニズムとブリスタを抑制する方向性

今回、ブリスタの生成・成長に必要なゴム内部のき裂生成・進展の駆動力を明確にできたことで、ブリスタを抑制する方向性を図14の通り導くことができた。
