## 改善箇所説明図

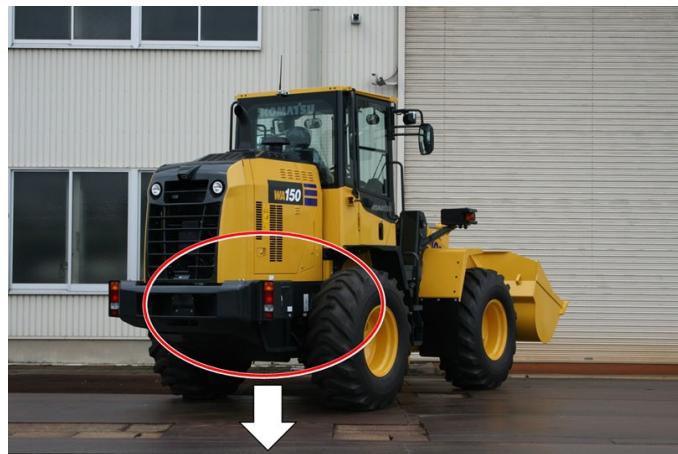
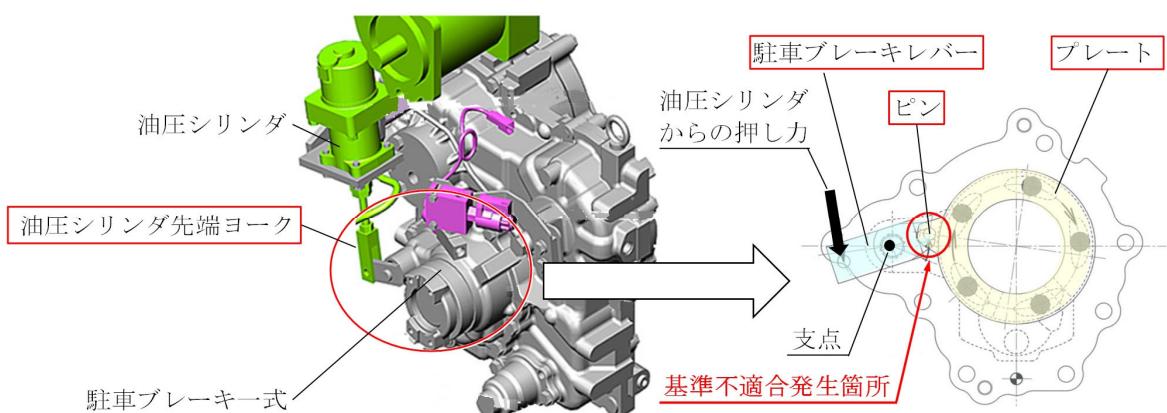
注： [ ] は、交換部品を示す

ショベル・ローダの駐車ブレーキにおいて、組立工程が不適切なため、油圧シリンダ先端ヨークと駐車ブレーキレバーを組み付ける際にヨークがレバーと干渉し、駐車ブレーキ内部のプレートを損傷させてしまうものがある。そのため、そのままの状態で駐車ブレーキの作動と解除を繰り返すと、プレートの損傷部から亀裂が進展し、最悪の場合、プレートが折損して車両を停止状態に保持できなくなるおそれがある。

全車両、駐車ブレーキレバー、プレート、ピンおよび油圧シリンダ先端ヨークを新品に交換する。  
また、当該部品の交換時に油圧シリンダ先端ヨークと駐車ブレーキレバーを組み付ける際には、専用の治具を使用して干渉させないよう組付ける。

識別：キャブ内側背面のヒューズボックスカバーの裏面に緑色のペイントを塗布する。
