# 改善箇所説明図

ショベル・ローダ

グレーダ

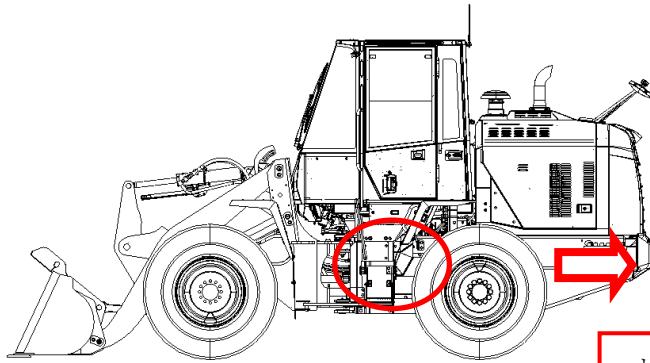
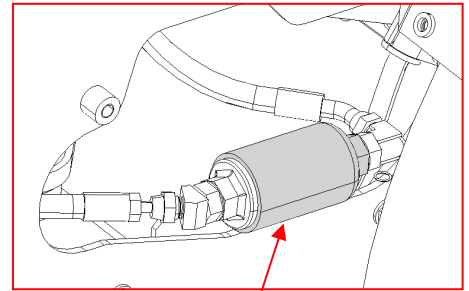
オイルフィルタケース  
(ブレーキ油圧回路)

基準不適合箇所

ショベル・ローダおよびグレーダのブレーキ油圧回路で使用するオイルフィルタケースにおいて、製造方法が不適切なため、基準上必要な耐久性を有しておらず、高い圧力が連続的にかけるとオイルフィルタケースから作動油が漏れるおそれがある。

全車両、ブレーキ油圧回路のオイルフィルタケースの鋳出し番号を確認し、「0321H」のものは対策品に交換する。なお、グレーダにおいては、ステアリング油圧回路およびディファレンシャルロック油圧回路で使用しているオイルフィルタケースも同様の対応をする。

識別: オイルフィルタケースの鋳出し番号にて識別する。

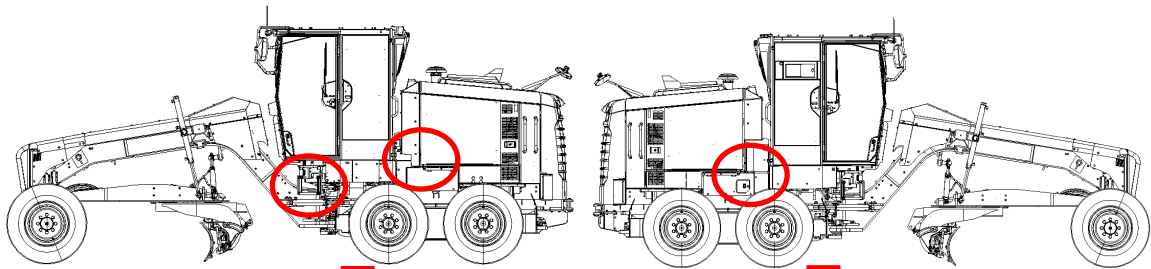
不具合発生箇所

基準不適合部位

不具合発生部位

なおグレーダにおいては、ステアリング油圧回路およびディファレンシャルロック油圧回路でも同じオイルフィルタケースを使用しているため、高い圧力が連続的にかけると作動油が漏れるおそれがある。
