改善箇所説明図

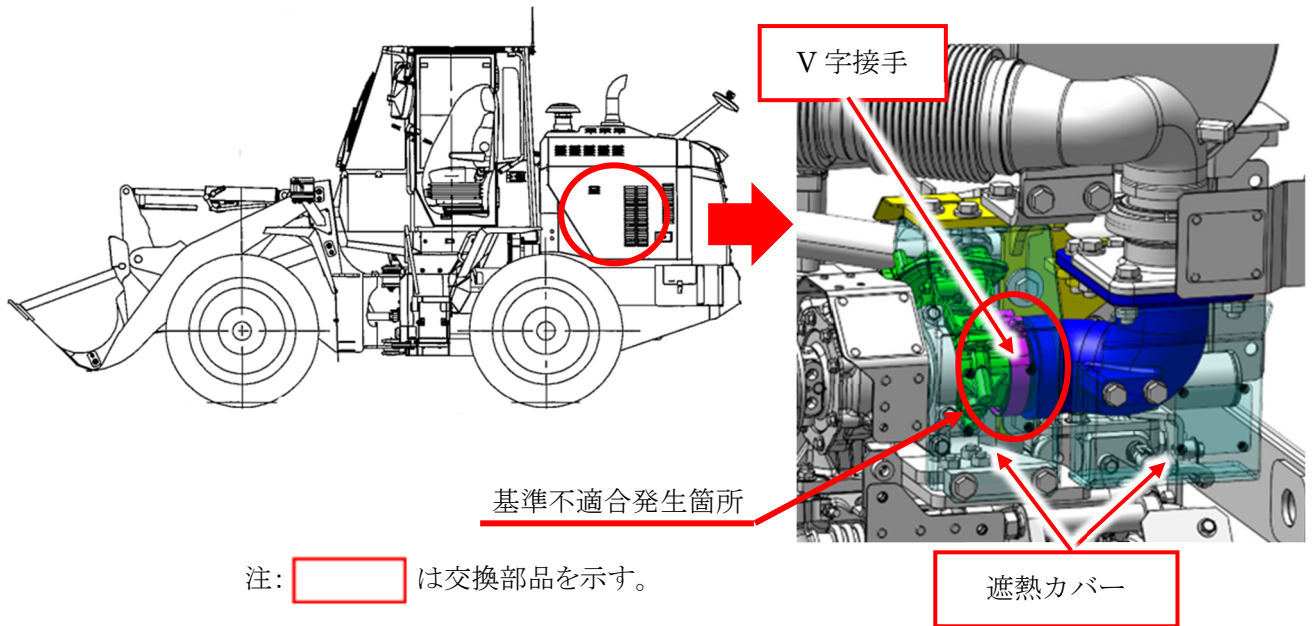
対策前	対策後
	V字接手	鍛造接手
接手部品一式

分割遮熱カバー	一体遮熱カバー

〔ショベル・ローダの排気管において、排気管を繋いでいる接手部品（V字接手）の強度不足のため、稼働時の振動等により亀裂が生じるものがある。そのため、そのままの状態で使用を続けると、V字接手が破断して隙間から排気ガスが漏れるおそれがある。〕

全車両、排気管接手部品一式を対策品へ交換する。

識別: 遮熱カバーが一体型になっていることで識別する。
