## 改善箇所説明図

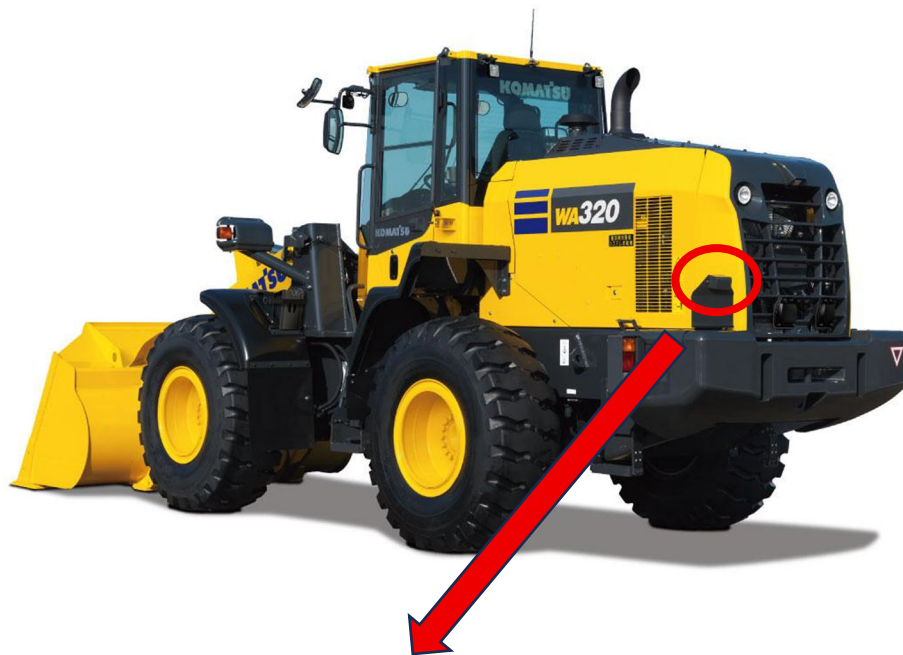
基準不適合発生箇所

注： 番号灯 は交換部品を示す。

ショベル・ローダの番号灯において、部品管理が不適切なため、24V 仕様の車両に 12V 仕様の白熱電球を組み付けたものがある。そのため、当該電球に 24V が印加されて異常発熱し、フィラメントが断線して番号灯が不灯となるおそれがある。

改善措置の内容：全車両、番号灯を正規品に交換する。

識別：キャブ内のヒューズボックスカバーの裏面に薄緑色のペイントを塗布する。
