## 改善箇所説明図

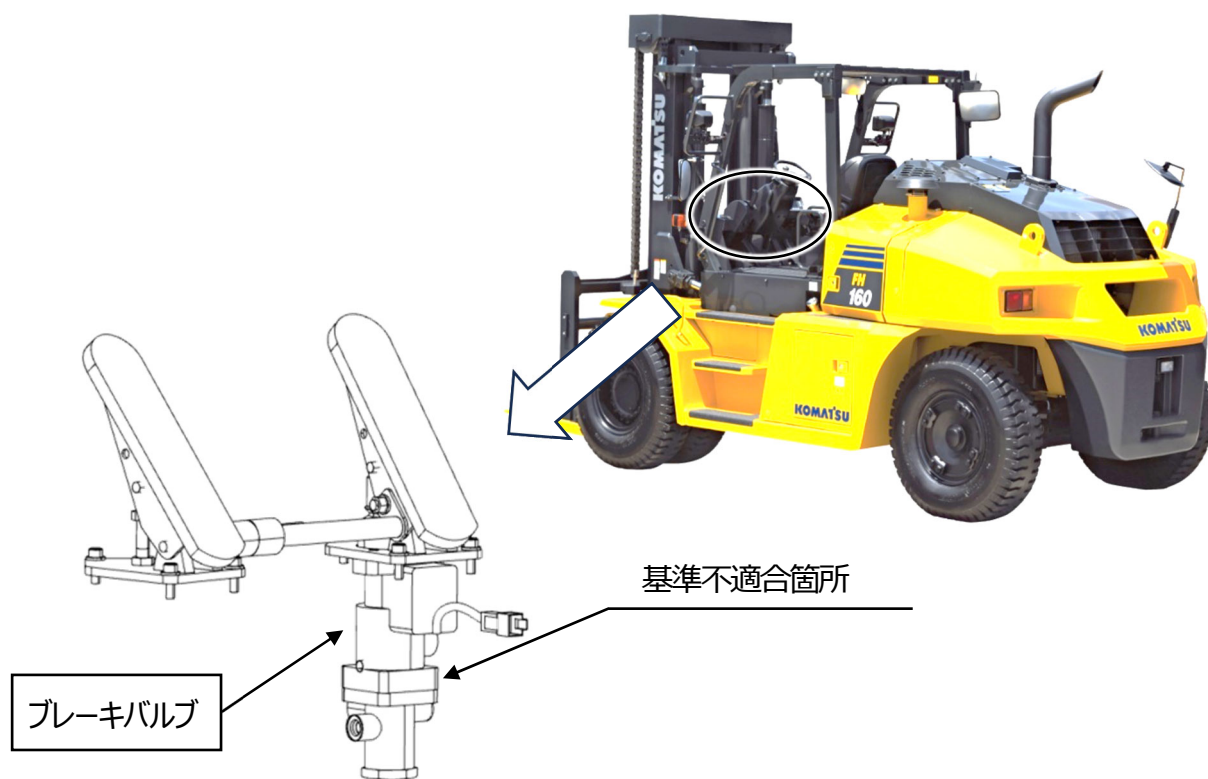
注：  は、交換部品を示す。

フォーク・リフトのブレーキバルブにおいて、組立作業が不適切なため、誤った部品が組み付けられているものがある。そのため、急制動時にブレーキの効きに遅れが生じ、制動停止距離が保安基準に適合しない。

改善措置の内容：

全車両、ブレーキバルブを良品に交換する。

識別：運転席下部のツールボックスカバーの裏面にピンク色のペイントを塗布する。
