改善箇所説明図

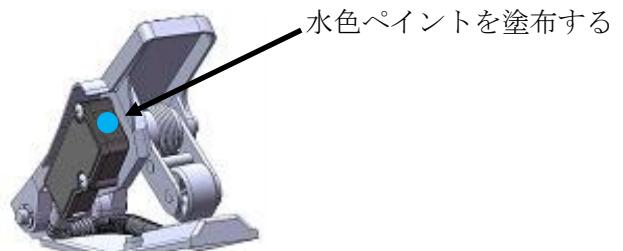
フオーク・リフトのアクセルペダルに備えられている、アクセルリターンスプリングにおいて、強度が不足しているものがある。そのため、そのままの状態で使用を続けると、当該スプリングが折損し、最悪の場合、アクセルペダルが全開のまま戻らないおそれがある。その場合、ブレーキにより停車は可能。また、キーOFF後の走行は不能となる。

対象車両のリターンスプリング一式を暫定対策として新品に交換する。なお恒久対策が決定次第、速やかに恒久対策を実施する。

識別: アクセルペダルに水色のペイントを塗布する。
