改善箇所説明図

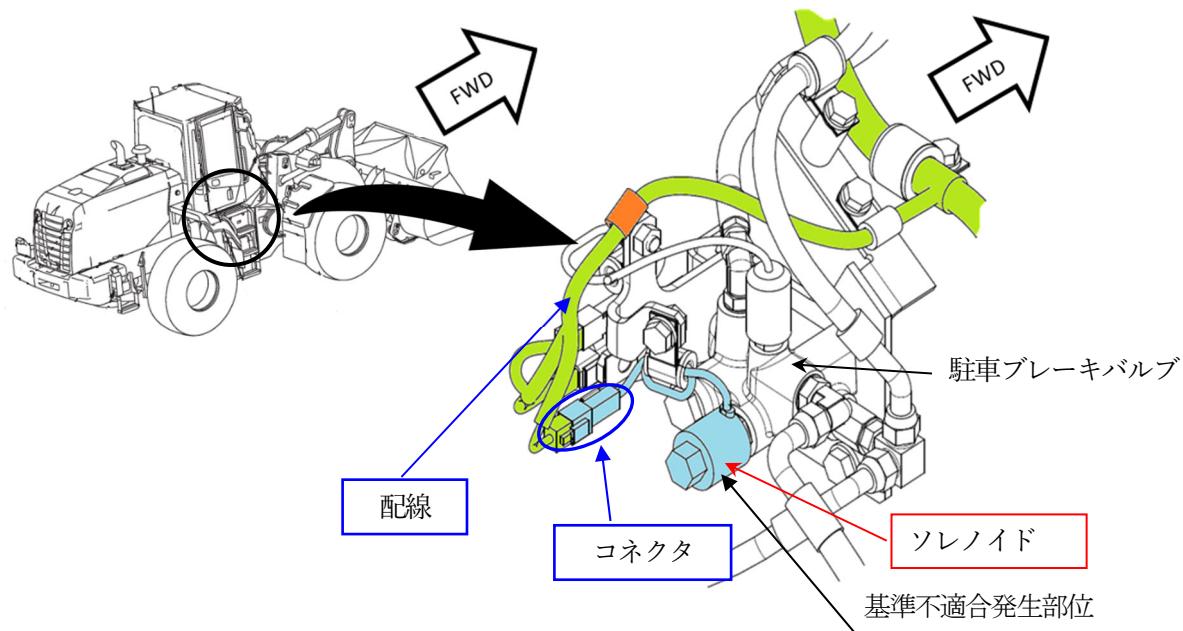
ショベル・ローダの駐車ブレーキにおいて、駐車ブレーキバルブへの雨水等の浸入に対する検討が不十分なため、コネクタリード線挿入部の隙間から雨水等が浸入することがある。そのためそのまま使用を続けると、ソレノイド内部に錆が発生して駐車ブレーキを解放状態に保持する力が減少し、最悪の場合、走行中に駐車ブレーキが作動するおそれがある。

- ①ソレノイドを新品に交換する。
- ②コネクタにシリコン接着シール剤を塗布する。
- ③一部の配線の取り回しを変更する。
