改善箇所説明図

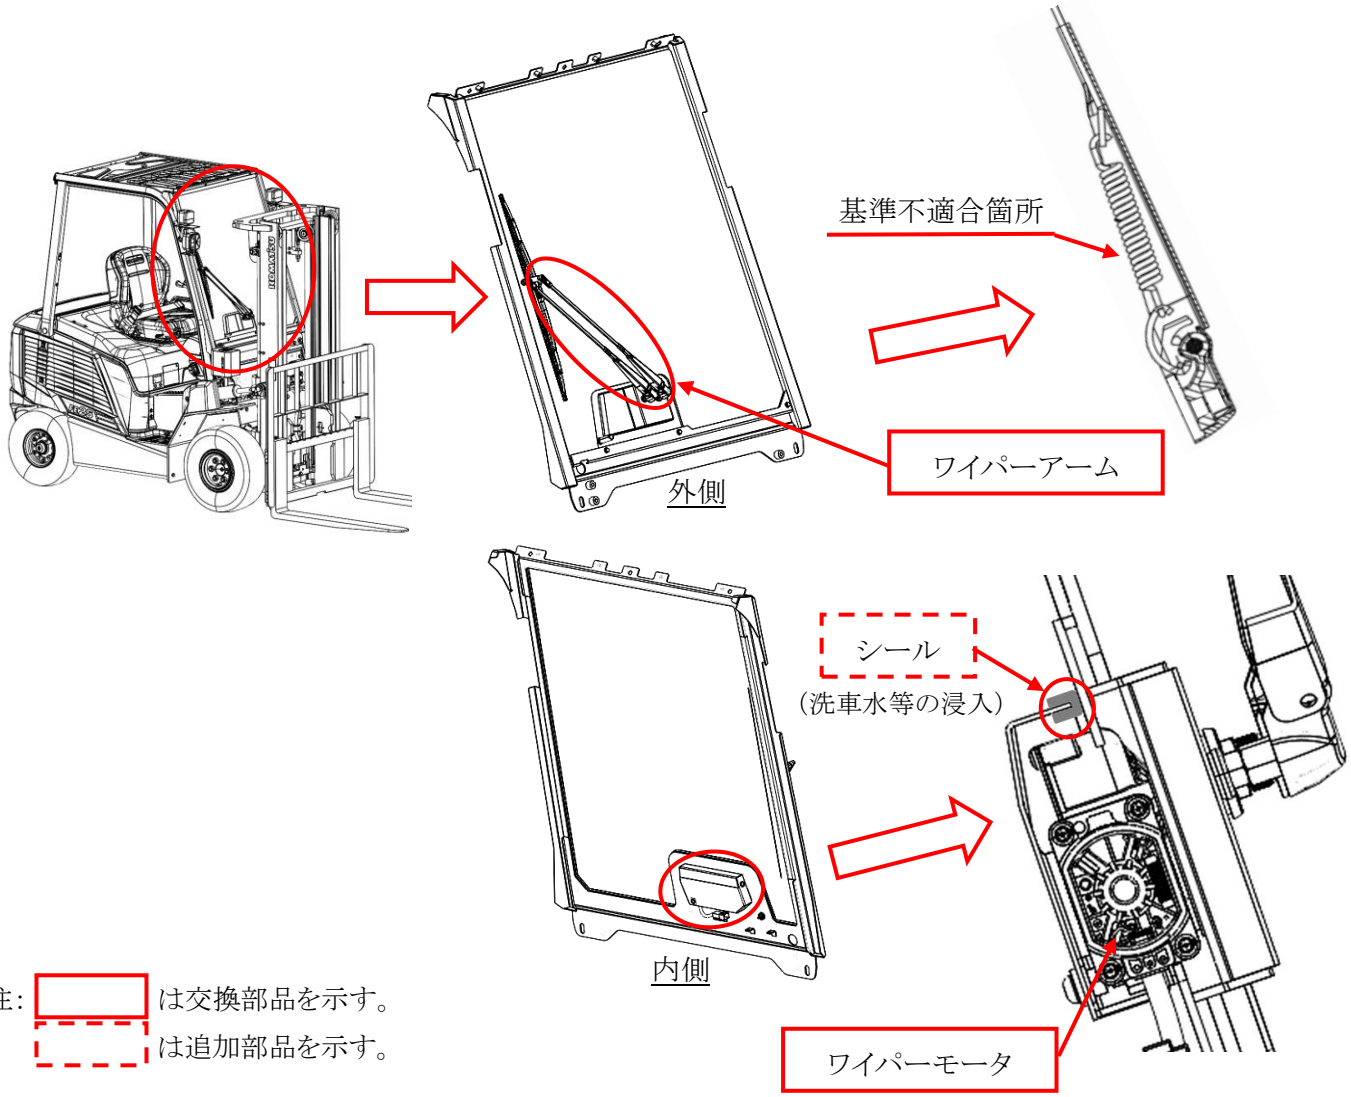
バッテリ式フォーク・リフトのワイパーにおいて、ワイパーアームに取り付いているスプリングの長さ指示が不適切なため、ワイパーが前面ガラスに強く押し付けられているものがある。そのため、そのまま使用を続けると、ワイパーが途中で止まり、動かなくなる場合がある。また、ワイパーモータカバーの設計が不適切であったため、隙間から水等が浸入しモータ内部が腐食しワイパーが作動しなくなるおそれがある。

改善措置の内容：全車両、適切な長さのスプリングを取り付けたワイパーアームに交換する。あわせてワイパーモータを新品に交換し、ワイパーモータカバーにシールを追加する。
